AVALÚOS - CONSTRUCTORA - INTERVENTORIA
Informe de Valuación de un Inmueble de uso

AVALUO: RE-PRG_2023_235280

Fecha del avalúo		Fecha de visita	25/01/2023
Dirigido a	GRUPO BANCOLOMBIA S.A.		
Dirección	LA GRANJITA, UBICADO EN LA VEREDA NUEVA GRANADA DEL MUNICIPIO DE RONDON		
Barrio	Vda Nueva Granada		
Ciudad	Rondon		
Departamento	Boyaca		
Propietario	JULIO CESAR ALVAREZ SANTANA

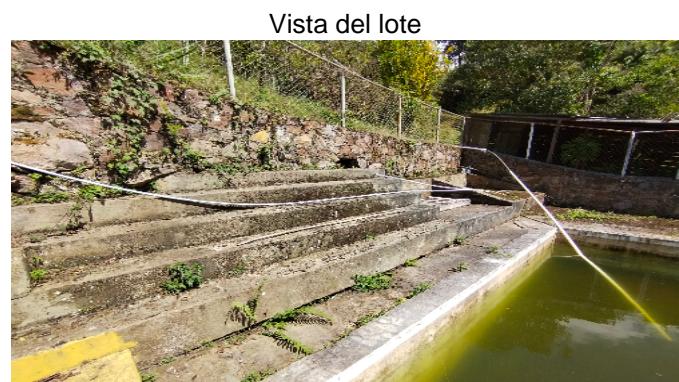
EL PREDIO CUENTA

CON ACUEDUCTO VEREDAL

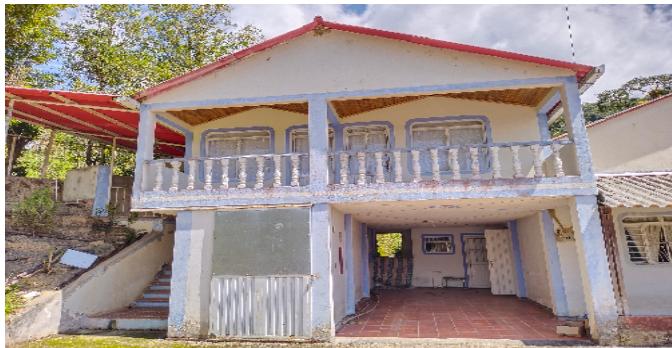
Observaciones: La casa se encuentra en mal estado con reparaciones importantes, los acabados se encuentran en regular estado de conservación:
 Pisos en cerámica, muros pintados, techo en pintura carraplast y madera machimbre, la cubierta de la propiedad es en teja de fibrocemento.

Fachada - Casa 1 con balcÃ³n

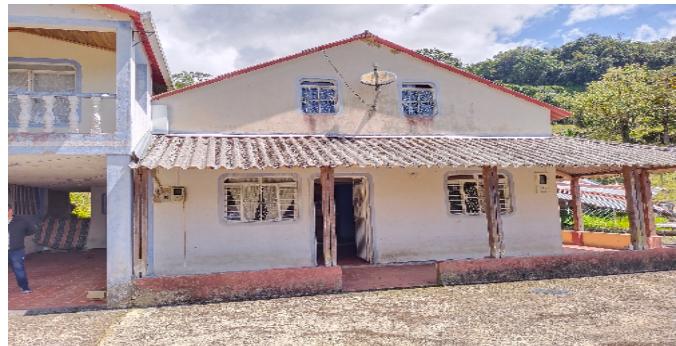
Observaciones: La casa se encuentra en mal estado, los acabados se encuentran en regular estado de conservación: Pisos en cerámica y madera, muros pintados, techo en pintura y madera machimbre, la cubierta de la propiedad es en teja de fibrocemento.

Fachada - Casa 2

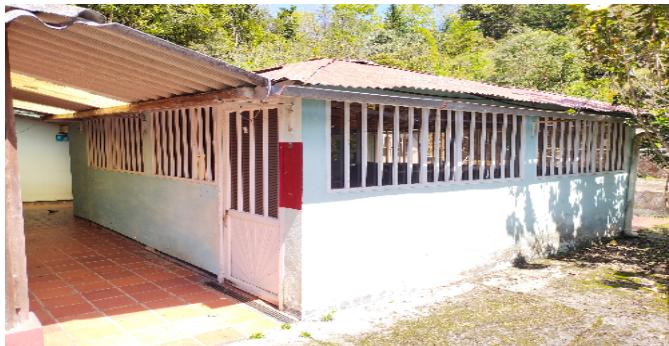
Observaciones: La oficina se encuentra en buen estado, sin embargo, se ajusta en un 40% ya que no cuenta con baños ni cocina. los acabados se encuentran en buen estado de conservación:

Pisos en cerámica, muros pintados, techo madera machimbre, la cubierta se encuentra en teja metálica.

Fachada - oficina

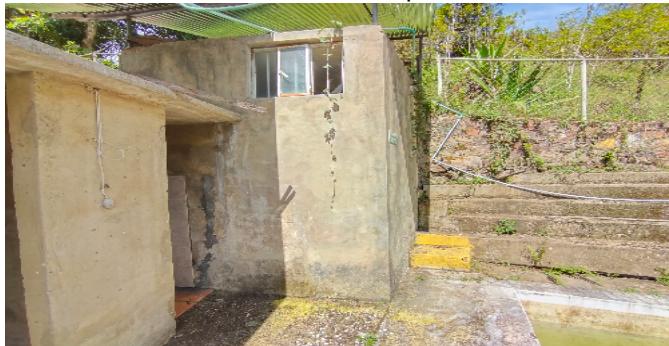
Observaciones: La construcción se encuentra en mal estado, los acabados se encuentran en regular estado de conservación:
 Pisos en cerámica, muros pintados, techo en pintura caraplast.
 se ajuste en 60% ya que la construcción no cuenta con acabados en la fachada ni con baños y cocina.

Fachada - Vestier piscina

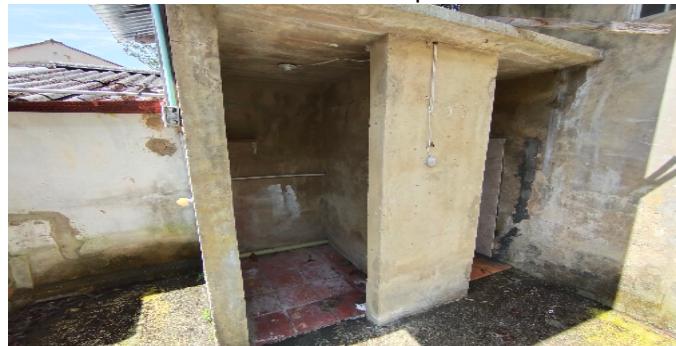
Observaciones: La construcción se encuentra en regular estado, no cuenta con acabados, se ajusta en un 40% ya que no cuenta con puertas ni cocina.

Fachada - Baños piscina

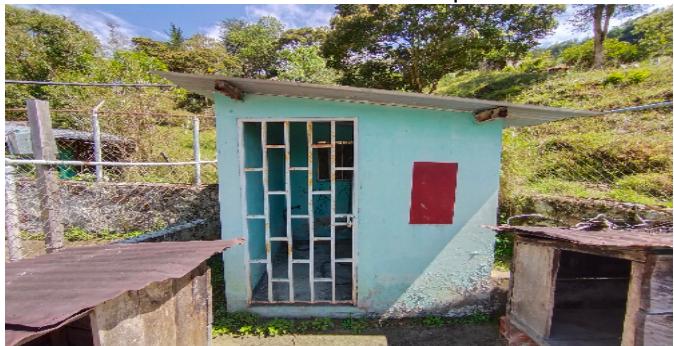
Observaciones: La construcción se encuentra en mal estado de conservación, se ajusta en 40% ya que no cuenta con cocina ni baños, los acabados se encuentran en regular estado de conservación:
Pisos en cemento, muros pintados, techo teja de fibrocemento.

Fachada - Cuarto de maquinas
