Informe de Valuación de un Inmueble de uso Mixto Urbano

AVALUO: LRCAJA-1022337152

| Fecha del avalúo | Fecha de visita | 25/02/2023 |
|---|---|---|
| Dirección | CARRERA 20 ESTE N° 22B - 29 SUR MANZANA G CASA 14 URBANIZACION KIRPAS | |

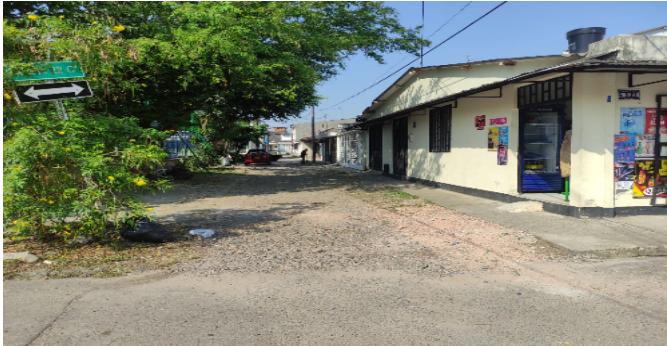
Fachada del Inmueble

| Fachada | pañete y pintura | Ancho fachada | 6-9 metros | Irregularidad planta | No |

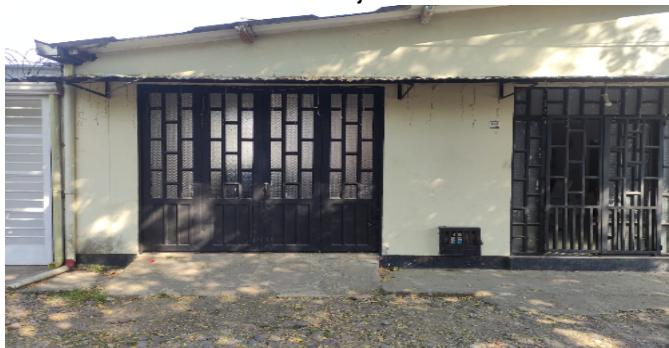
Garaje

| Número | Tipo | Matrícula | Area(mts 2) | Unidad | Capacidad | Forma | Cubierto | Servidumbre | Total Garajes |
|---|---|---|---|---|---|---|---|---|---|
| 1 | Integral a la casa | | 18 | Mt2 | Sencillo | Lineal | Si | | |
