Informe de Valuación de un Inmueble de uso Agropecuario Rural

AVALUO: DAC_PRG_2023_1286094

Fecha del avalúo	Fecha de visita	27/04/2023
Dirigido a	GRUPO BANCOLOMBIA S.A.	
Dirección	la coca-el recuerdo-los naranjos y los girasoles	
Barrio	Vereda mesitas	
Ciudad	Fusagasugá	
Departamento	Cundinamarca	
Propietario	VICTOR HUGO MEDELLIN VALBUENA

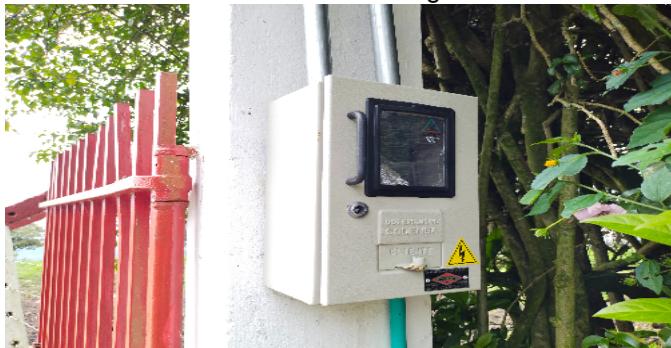
Contador de Energía

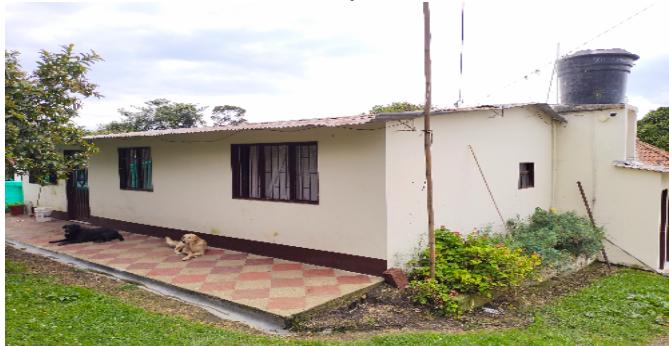
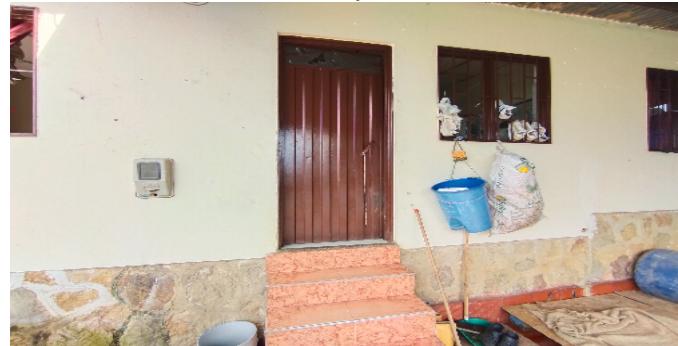
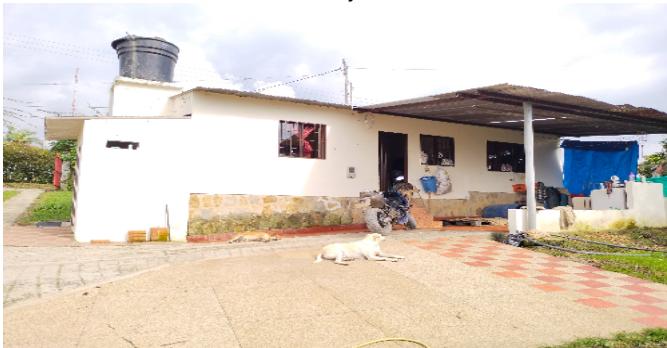
Observaciones: No fue posible entrar al inmueble. Según el propietario, la casa cuenta con tres habitaciones, una sala-comedor, una cocina y un baño.

Los Naranjos casa

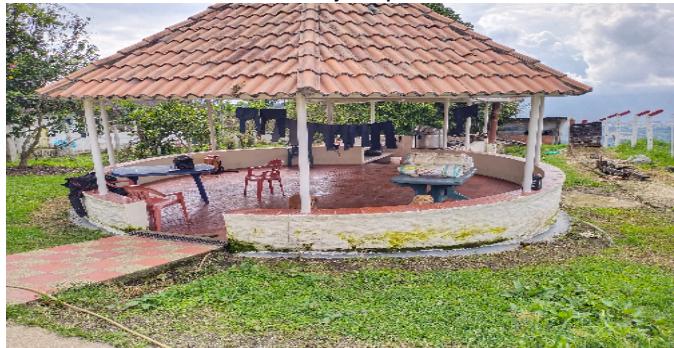
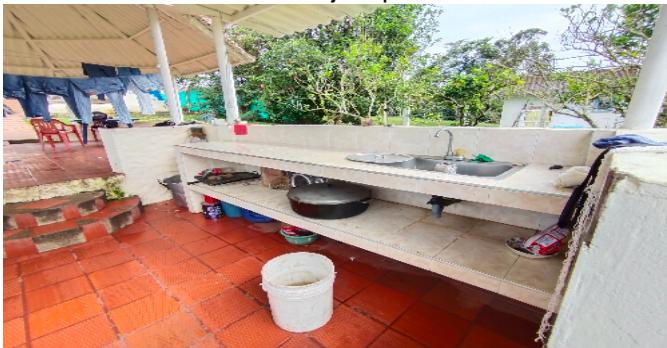
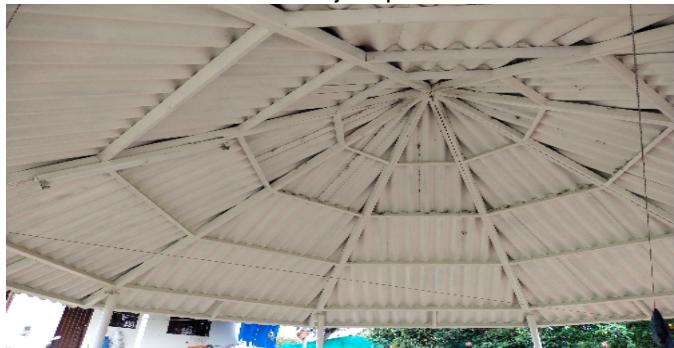
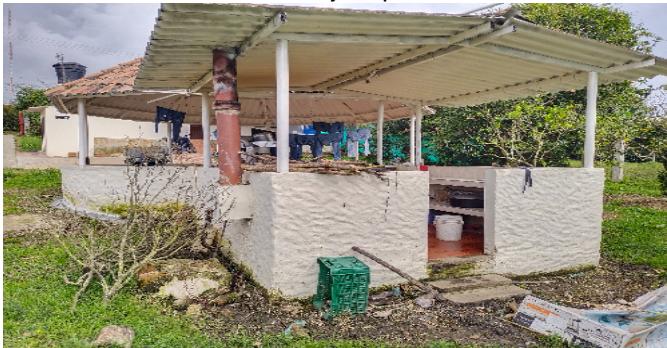
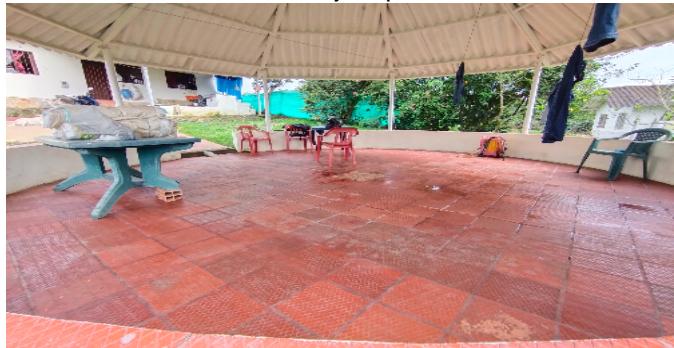
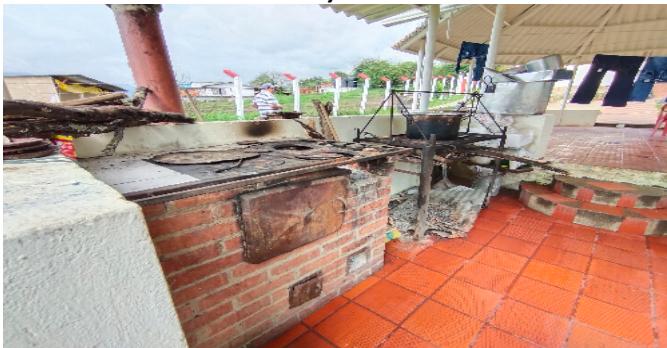
Observaciones: El quiosco cuenta con una estructura metálica y muros a media altura. Además, dispone de una cocineta y una cocina a leña, pisos de cerámica, muros pintados y una cubierta de teja de fibrocemento. se da un 40% de porcentaje ya que no cuenta con muros ni puertas ni baños.

Los Naranjos quiosco

Los Naranjos Quiosco

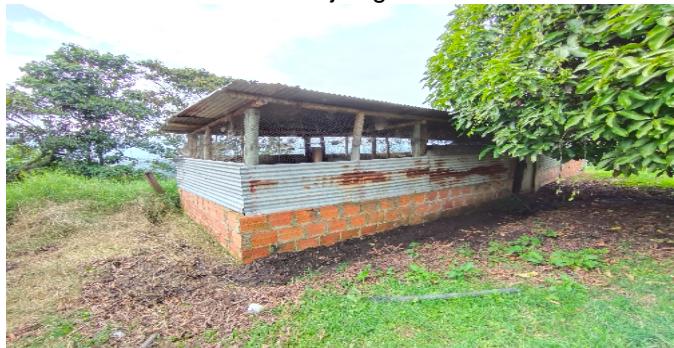
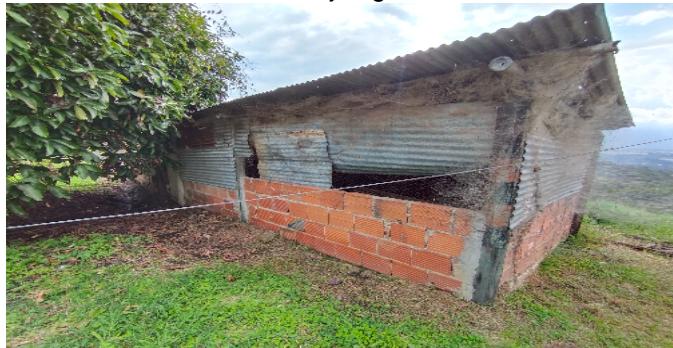
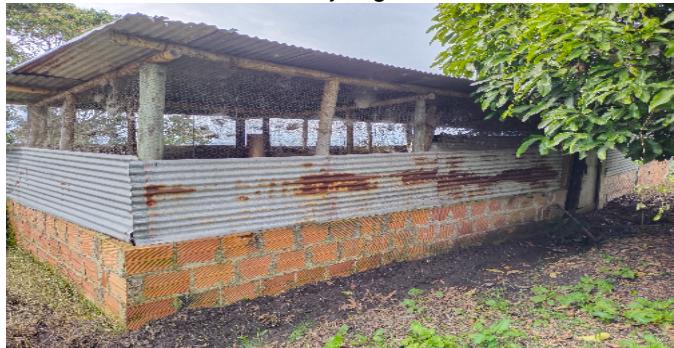
Observaciones: El gallinero cuenta con un cerramiento en muro a media altura el bloque, pisos de cemento, cubierta en teja metálica y se encuentra en obra negra. Se aplica un ajuste del 45% ya que es una estructura sin acometidas para servicios públicos. Galpon avicola-Semi-cerrada

Los Naranjos gallinero

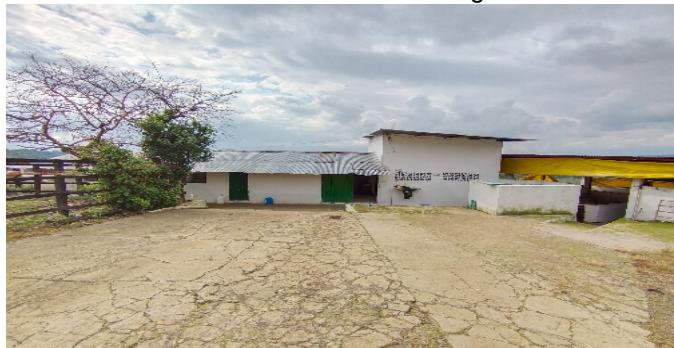
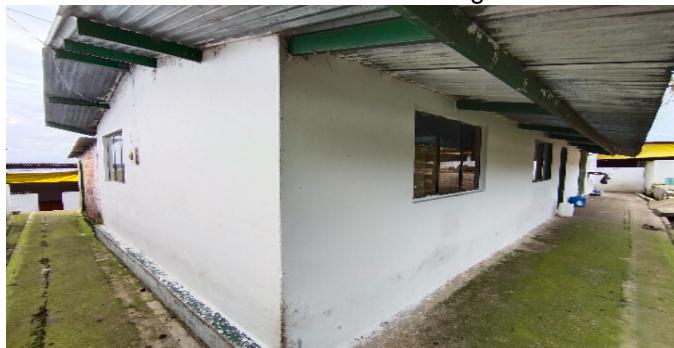
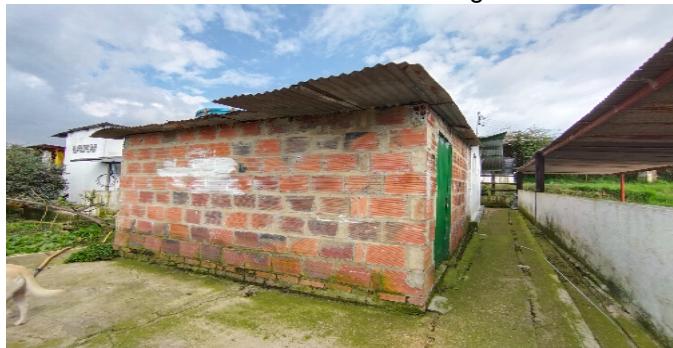
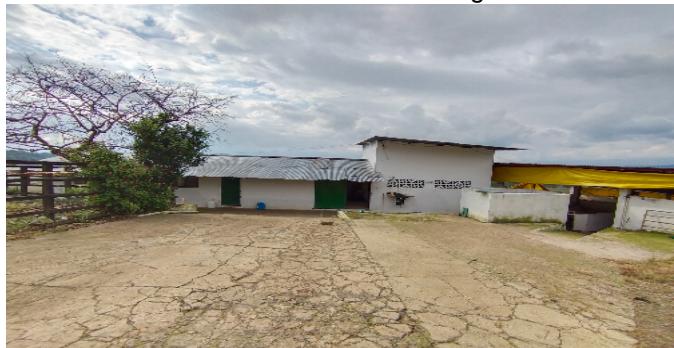
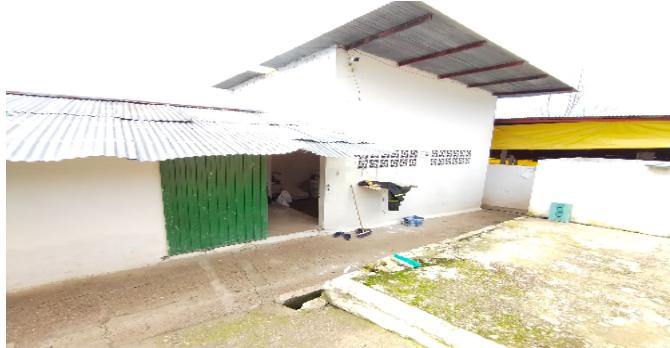
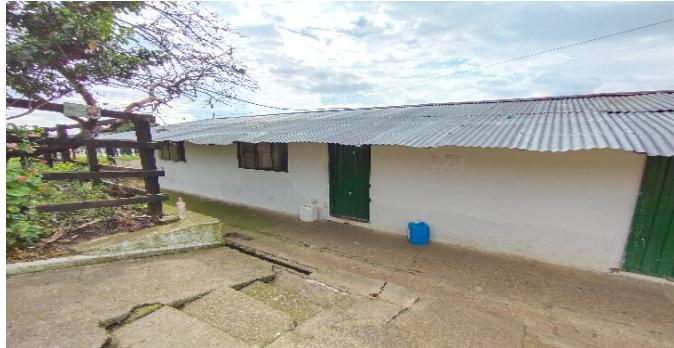
Observaciones: La casa con bodega consta de una zona habitacional y una zona de bodega. No fue posible acceder a esta última, sin embargo, el propietario informó que dicha dependencia cuenta con dos alcobas, un baño, una sala y una cocina. Además, dispone de pisos de cerámica, muros pintados y una cubierta en teja metálica.

Miralindo casa con bodega

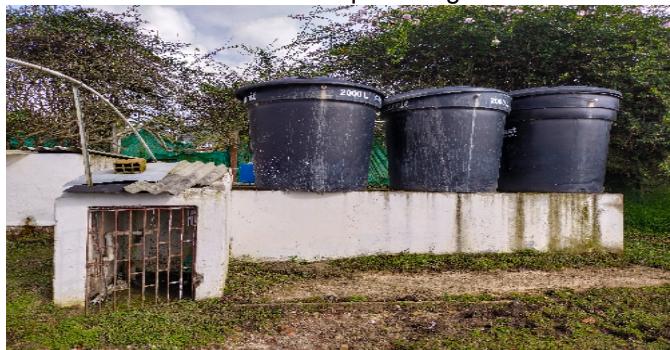
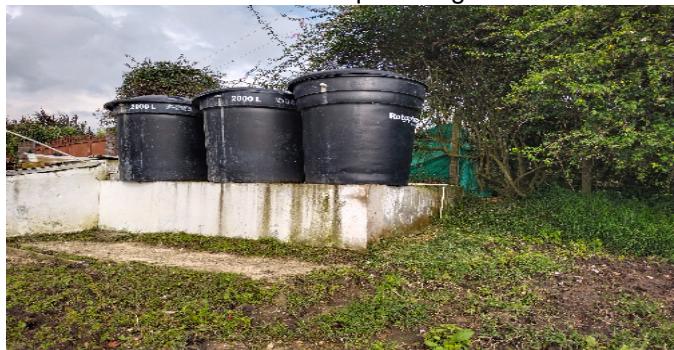
Miralindo tanque de agua

Miralindo Tanque de agua

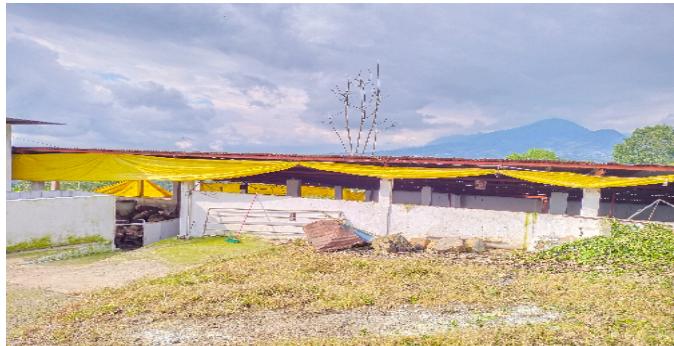
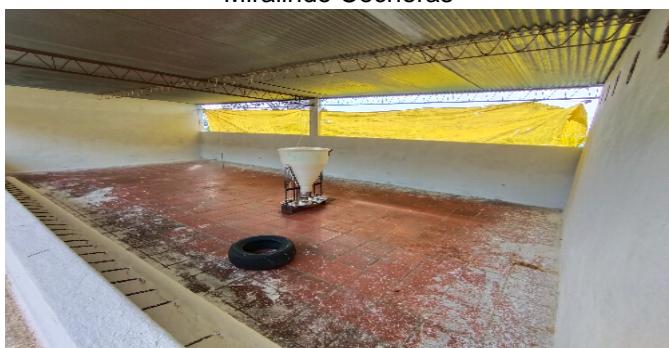
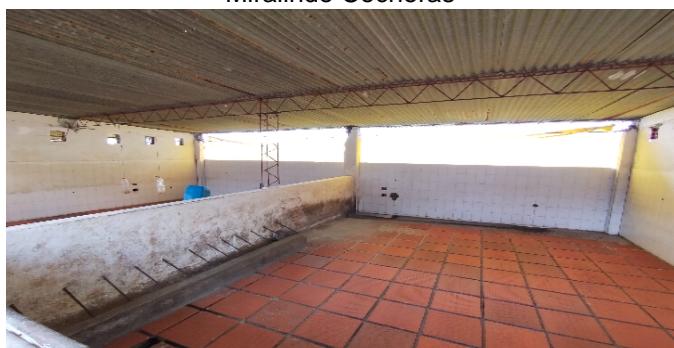
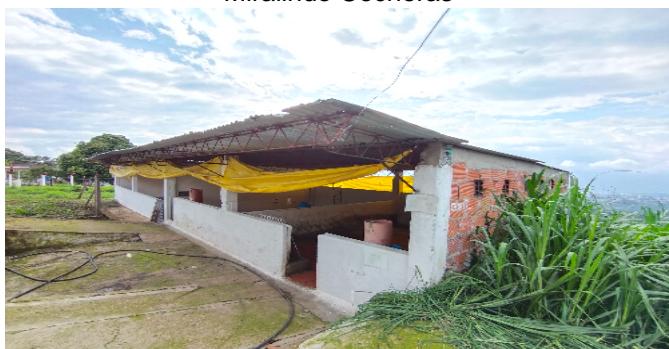
Observaciones: Las cocheras se encuentran en buen estado de conservación, con pisos de cerámica, muros pintados y enchapados, y cubierta en teja metálica. Elkin Ruiz - Pesebrera, buenos acabados

Miralindo Cocheras

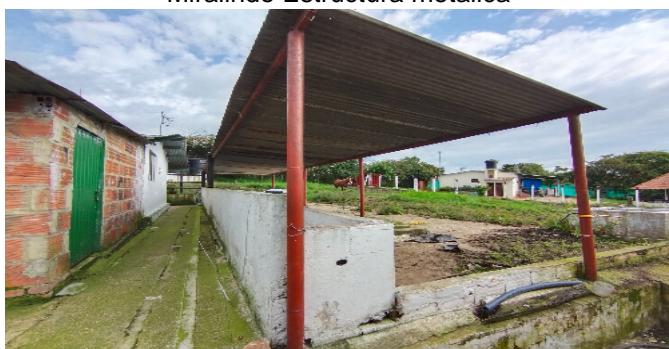
Observaciones: Se trata de una estructura metálica con cubierta en teja metálica, piso de cemento y sin cerramientos.

Miralindo Estructura metalica
