INFORME DE AVALUO LRCAJA-88259151-2

CLIENTE	FREN ALEXANDER SANCHEZ ORTIZ
NIT / C.C CLIENTE	88259151
DIRECCIÓN	CL 33 # 26 A - 6 SEGUN CATASTRO
SECTOR	Urbano Estrato 2
BARRIO	OSPINA PEREZ
CIUDAD	San Jose de Cucuta
DEPARTAMENTO	Norte de Santander
PROPOSITO	Modelo 8-14
TIPO AVALUO	valor comercial
VALUADOR	LUIS FERNANDO GARCIA BUSTOS
IDENTIFICACIÓN	88197626

CL 33 # 26 A - 6 SEGUN CATASTRO | OSPINA PEREZ | San Jose de Cucuta | Norte de Santander

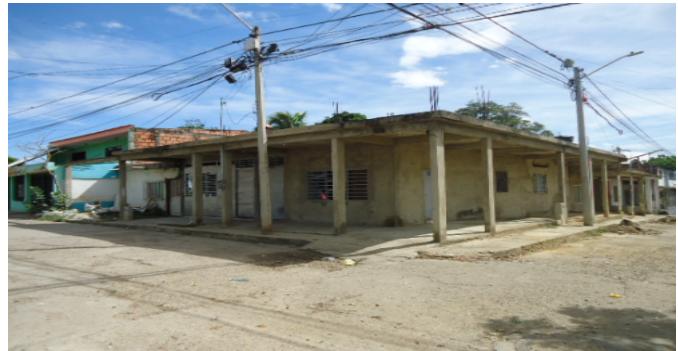
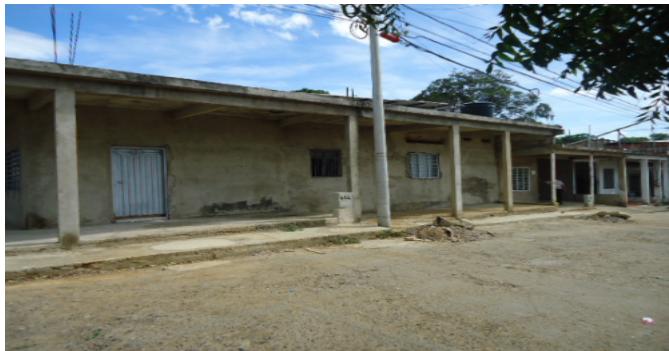
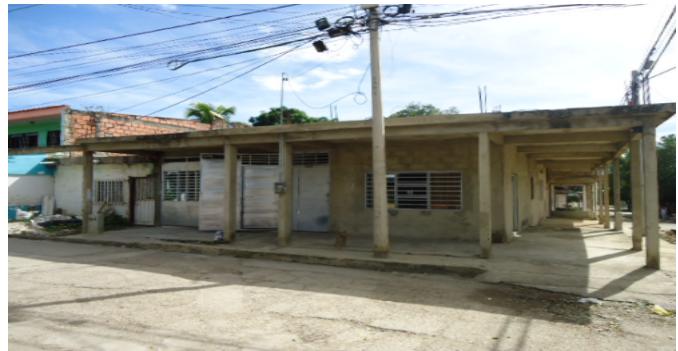
Fachada del Inmueble

Se pudo observar en la visita que los acabados de las unidades de vivienda 1 a la 4 son normales: muros pañetados, estucados y pintados, baños enchapados, pisos en cerámica, Tiene acabados en madera de puertas. Ventanas en carpintería metálica. Placa de cubierta en concreto. Sus acabados se encuentran en buen estado de conservación. La unidad de vivienda 5 tiene acabados sencillos, muros pañetados, y pintados, baños enchapados, pisos en gres. No tiene acabados en madera. Puertas y ventanas en carpintería metálica. Cubierta en teja de fibrocemento. Sus acabados se encuentran en regular estado de conservación.

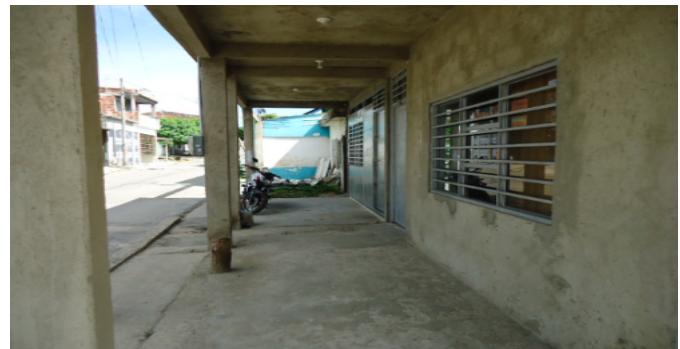
Casa. Consta de: sala: 5, Comedor: 5, Cocina: Sencilla, Baño social: 5, Patio interior: 5, Habitaciones: 11, Closet: 0, Baño privado: 2, Estar: 0, Bodega: 0, Estudio: 0, Cuarto servicio: 0, Baño servicio: 0, Zona ropas: 5, Local: 0, Balcón: 0, Jardín: No, Zona verde: No, Oficina: 0, Ventilación: Bueno, Iluminación: Bueno Se trata de un inmueble subdividido físicamente, compuesto por 5 unidades de vivienda. Viviendas usadas, unifamiliares de 1 piso, con disposición esquinera. CASA 1: garaje cubierto, sala-comedor, cocina , zona de ropas, baño social, tres alcobas, la principal con baño privado. CASA 2: garaje cubierto, sala-comedor, cocina , zona de ropas, baño social, tres alcobas, la principal con baño privado.CASA 3: sala-comedor, cocina , zona de ropas, baño social, dos alcobas. CASA 4: sala-comedor, cocina , zona de ropas, baño social, dos alcobas. CASA 5: sala-comedor, zona de cocina , zona de ropas, baño social,alcoba y patio posterior.s. Las 5 unidades cumplen con los requisitos exigidos para el uso de vivienda. La zona cubierta que ocupan las casas 1 hasta la 4, no le pertenece al predio.

ZONA ANTERIOR CUBIERTA

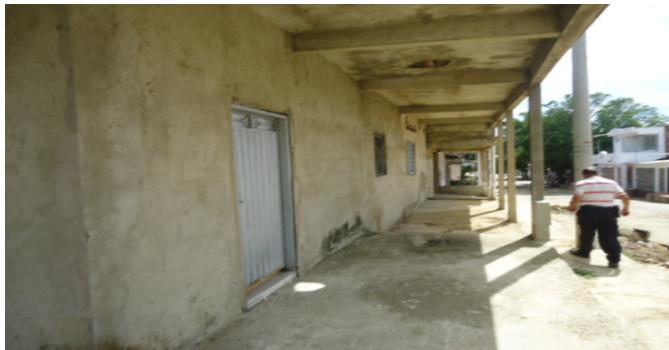
ZONA LATERAL CUBIERTA

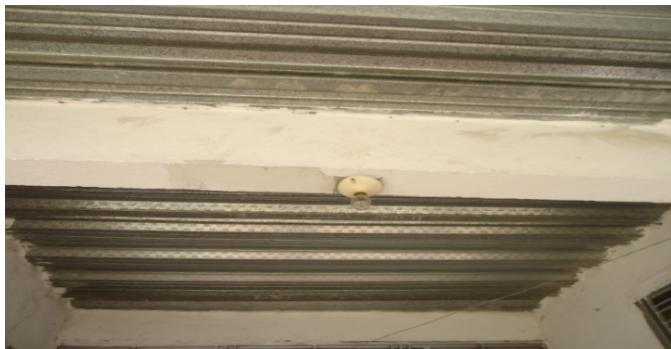
DETALLE DE CUBIERTA CS 1

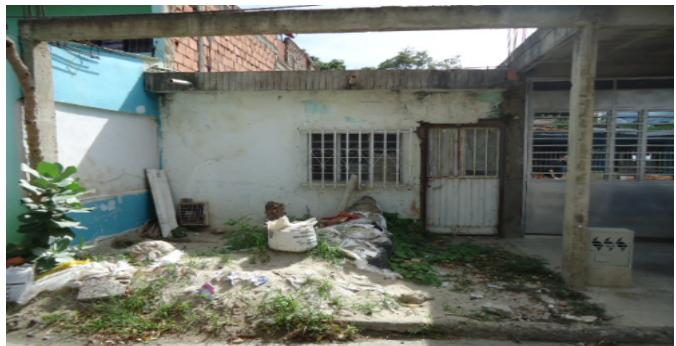
Se pudo observar en la visita el sistema de estructura tradicional en aparente buen estado de conservación. Una parte de la construcción tiene estructura de muros de carga. Para el avalúo corresponde a la casa 5, la cual tiene un área aproximada de 41 m².

FACHADA CASA 5
