Informe de Valuación de un Inmueble de uso Vivienda Urbano

AVALUO: LRCAJA-1090435802

Fecha del avalúo	Fecha de visita	21/07/2023
Dirigido a	Caja Promotora de Vivienda Militar y de Policía	
Dirección	UR TORCOROMA II ETAPA LT 7 MZ E 7 LT	
Barrio	Torcoroma II	
Ciudad	San Jose de Cucuta	
Departamento	Norte de Santander	
Propietario	SALAZAR GARCIA YUNY AIDEE

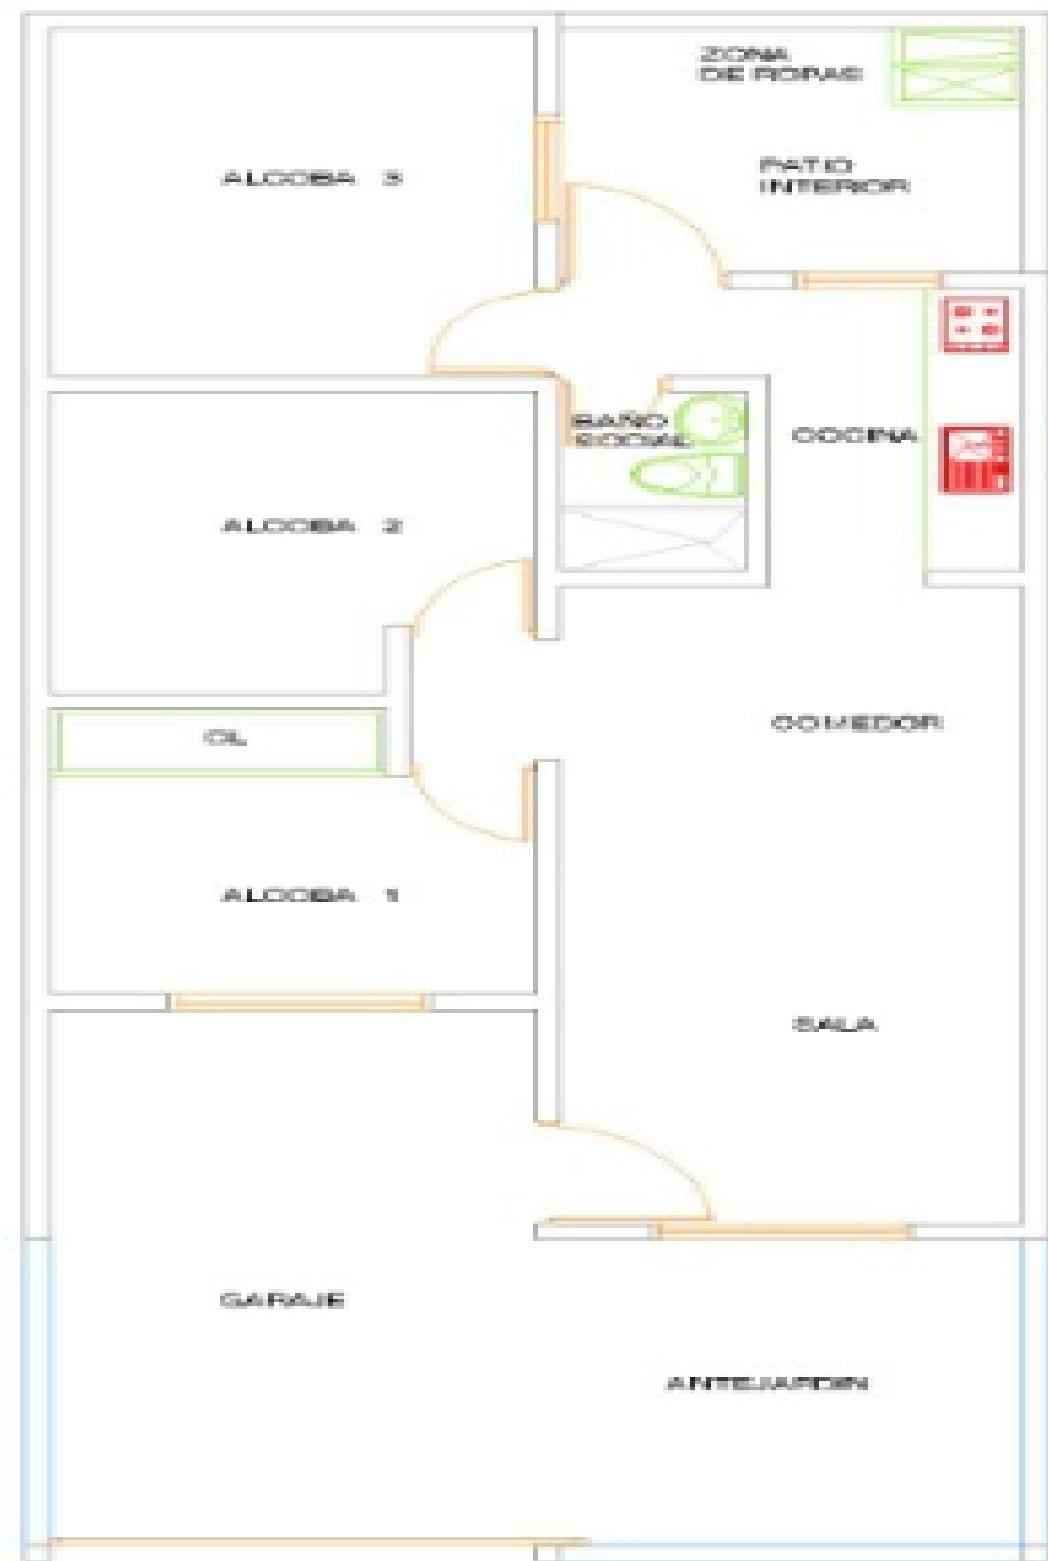
Plano

PLANO DE DISTRIBUCIÓN

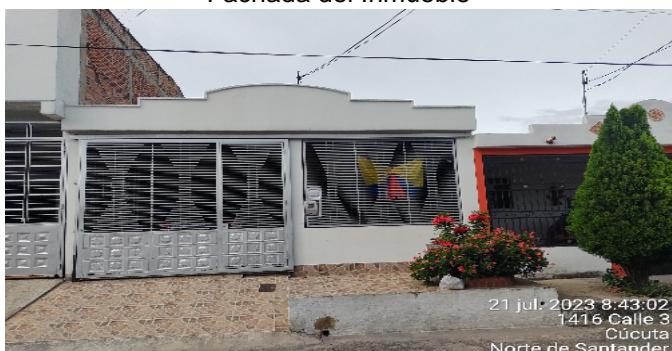
Fachada del Inmueble

Estado de la conservación	Bueno	Estructura	Tradicional	Estructura reforzada	SI
Material construcción	Ladrillo	Tipo estructura	Mampostería Confinada		
Daños por Sismos	NO	Ajustes sismos resistentes	NO	Cubierta	teja de fibrocemento
Fachada	pañete y pintura	Ancho fachada	3-6 metros	Irregularidad planta	No
Irregularidad altura	No	Tipología vivienda	Casa Continua	Otro tipología vivienda	
Año construcción	2004	Edad Inmueble	19 años	Vida útil	100
Estado construcción	Usada	%Avance	100		
Licencia construcción	S /I				
Observación	La estructura se encuentra en aparente buen estado de conservación.

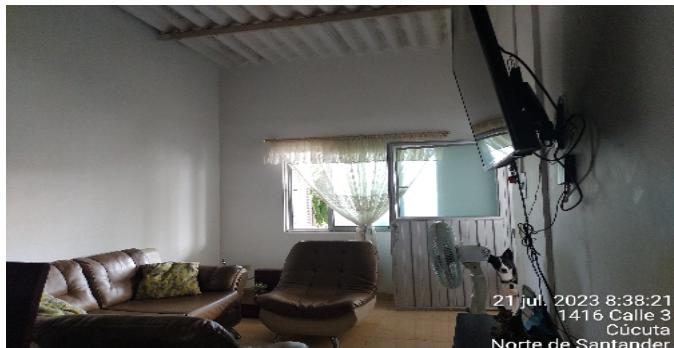
Sala

Observación	Acabados en buen estado de conservación y mantenimiento. Pisos en Cerámica. Paredes estucadas y pintadas. Puertas en madera en las habitaciones. Puertas metálicas en la entrada y la del patio. Ventanas en aluminio y metálicas. Enchapes en Baños y Cocina. Muebles de madera en Cocina.
-------------	---

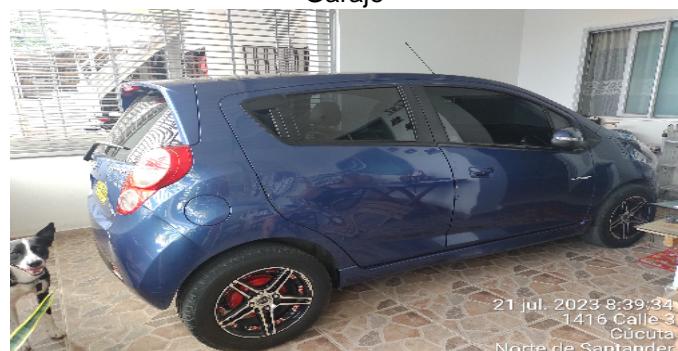
Garaje

Observación El inmueble cuenta con un antejardín cubierto y encerrado, donde cuenta con un cupo de parqueo, el cual hace parte integral del inmueble,

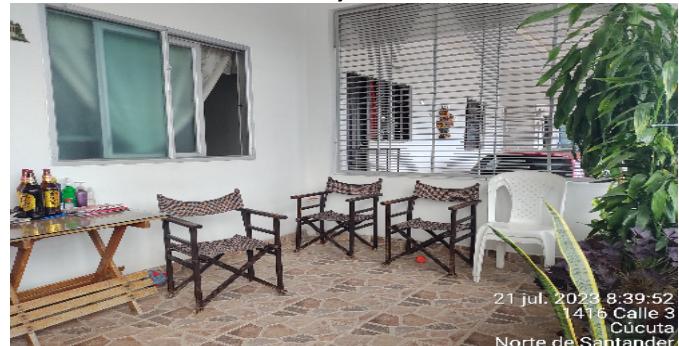
Antejardin

El inmueble cuenta con un antejardín cubierto y encerrado, donde cuenta con un cupo de parqueo, el cual hace parte integral del inmueble, Vecindario con buen amoblamiento urbano. Vías pavimentadas en concreto flexible, en buen estado. **IMPACTOS AMBIENTALES NEGATIVOS, no se observa afectaciones**
