AVALÚOS - CONSTRUCTORA - INTERVENTORIA
Informe de Valuación de un Inmueble de uso Vivienda Urbano

AVALUO: LRCAJA-13747336

Fecha del avalúo	Fecha de visita
	10/10/2023
Dirigido a	Caja Promotora de Vivienda Militar y de Policía
Dirección	TRANSVERSAL 2 D # 1 W - 60 URBANIZACIÓN PORTAL DEL TALAO MZ G CASA 15
Barrio	URBANIZACIÓN PORTAL DEL TALAO
Ciudad	Piedecuesta
Departamento	Santander
Propietario	INES MEDINA DE HERNANDEZ

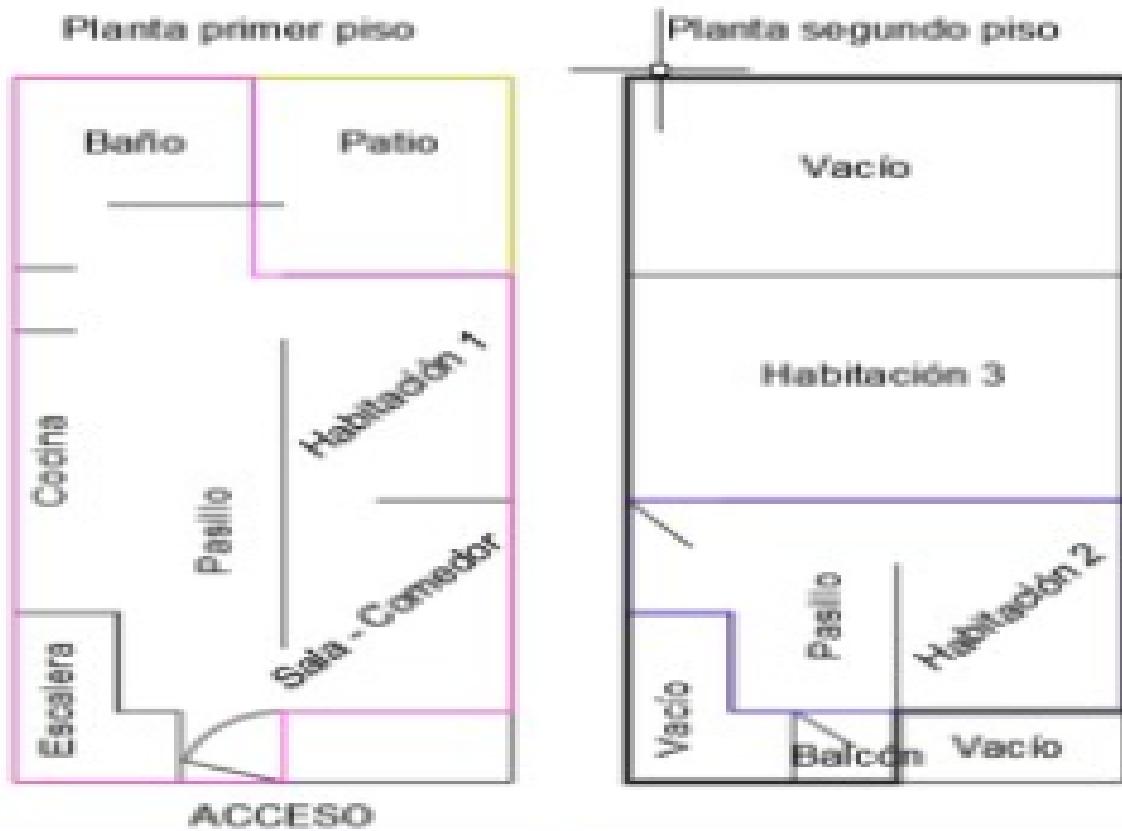
PLANO DE DISTRIBUCIÓN

AREAS	M2
TERRENO	48,00
	48,00
CONSTRUCCIÓN	51,80
PRIMER PISO	38,80
SEGUNDO PISO*	13,00

* En el primer piso no se tienen en cuenta el área del patio (7,00 m²), cubierto con materiales no permanentes y en el segundo piso no se tiene en cuenta el área de la habitación 3 (15,36 m²), por estar encerrado con rejas y plástico.

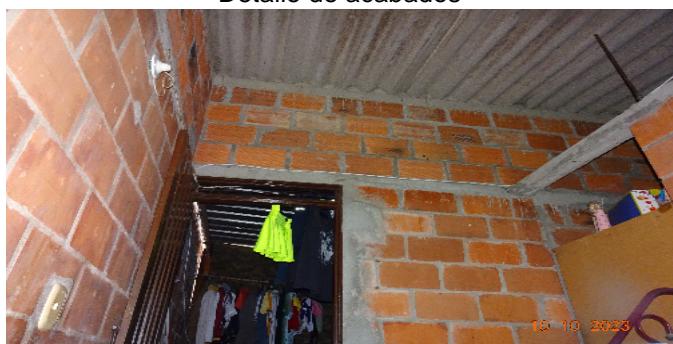
Detalle de acabados

Sala	Comedor	Cocina	Baño	Piso	Techo	Muro	Carpintería
Calidad	Sencillo	Sencillo	Sencillo	Sencillo	Sencillo	Sencillo	Sencillo	Sencillo
Estado	Regular	Regular	Regular	Regular	Regular	Regular	Regular	Regular
Observación	NOTA DE ACABADOS: Muros en ladrillo a la vista, cubierta en teja de fibrocemento, sin cielo raso, pisos en cemento afinado, cocina sencilla, enchapada, mesón en cerámica, sin muebles, con lavaplatos en acero inoxidable, baño enchapado con aparatos sanitarios en línea sencilla y sin división en ducha, habitaciones sin closet y con puertas metálicas.
