**AVALÚOS - CONSTRUCTORA - INTERVENTORIA**  
**Informe de Valuación de un Inmueble de uso Vivienda Urbano**

**AVALUO: LRCAJA-52358898/1043451531**

<b>Fecha del avalúo</b>		<b>Fecha de visita</b>	06/10/2023
<b>Dirigido a</b>	Caja Promotora de Vivienda Militar y de Policía		
<b>Dirección</b>	KR 6 A # 94 - 36 MZ 3 LT 10 BR CALIFORNIA		
<b>Barrio</b>	CALIFORNIA		
<b>Ciudad</b>	Barranquilla		
<b>Departamento</b>	Atlantico		
<b>Propietario</b>	CRUZ MEZA DELVIS DE JESUS

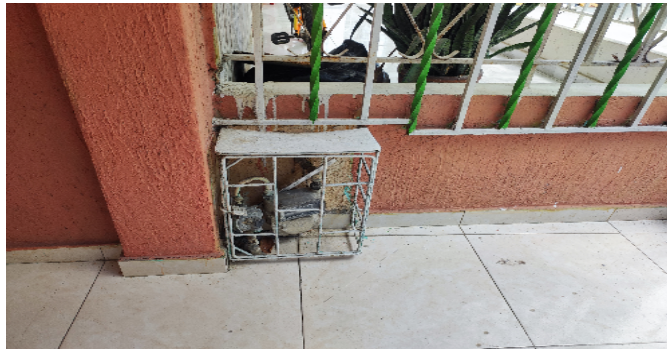
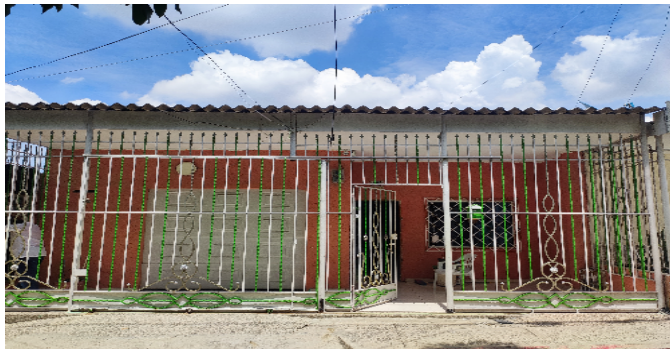
Fachada del Inmueble

ESTRUCTURA					
Estado de la conservación	Bueno	Estructura	Tradicional	Estructura reforzada	NO
Material construcción	Bloque	Tipo estructura	Mampostería Confinada		
Daños por Sismos	NO	Ajustes sismos resistentes	NO	Cubierta	teja de fibrocemento
Fachada	pañete y pintura	Ancho fachada	6-9 metros	Irregularidad planta	No
Irregularidad altura	No	Tipología vivienda	Casa Continua	Otro tipología vivienda	
Año construcción	1990	Edad Inmueble	33 años	Vida útil	100
Estado construcción	Usada	%Avance	100%		
Licencia construcción					
Observación

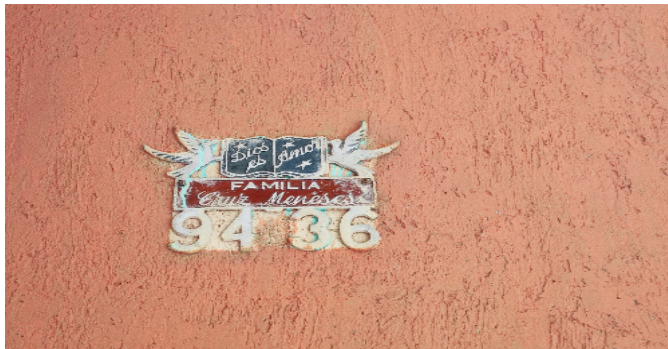
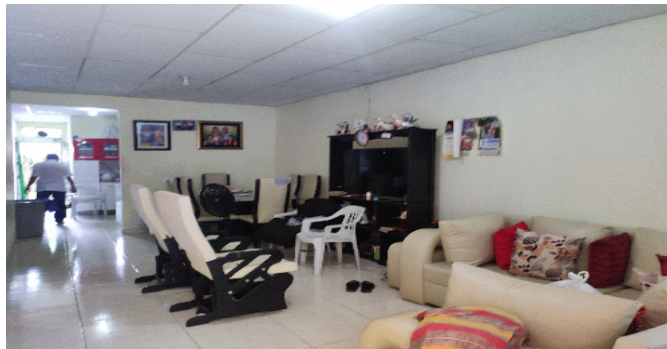
Sala	Comedor	Cocina	Baño	Piso	Techo	Muro	Carpintería
Calidad	Normal	Normal	Normal	Normal	Normal	Normal	Normal	Normal
Estado	Bueno.	Bueno.	Bueno.	Bueno.	Bueno.	Bueno.	Bueno.	Bueno.
Observación	Pisos en baldosas de cerámica. Baños en enchape de cerámica en pisos y paredes, aparatos sanitarios en buen estado de conservación. Mampostería en bloque, pañete y pintura, cocina enchapada en baldosa de cerámica en pisos y paredes, mesón enchapado en cerámica. Puerta principal y habitaciones en madera. Ventanas en aluminio y vidrio. Terraza enrejada.
