INFORME DE AVALUO LRCAJA-88266618

RESUMEN EJECUTIVO

CLIENTE	MANUEL RICARDO GUTIERREZ MUÑOZ
NIT / C.C CLIENTE	88266618
DIRECCIÓN	CARRERA 44A N° 7A-23
SECTOR	Urbano Estrato 2
BARRIO	MIRAFLORES
CIUDAD	Buenaventura
DEPARTAMENTO	Valle del Cauca
PROPOSITO	Modelo 8-14
TIPO AVALUO	valor comercial
VALUADOR	FRANCISCO JAVIER BALAGUERA ORJUELA
IDENTIFICACIÓN	1010163646

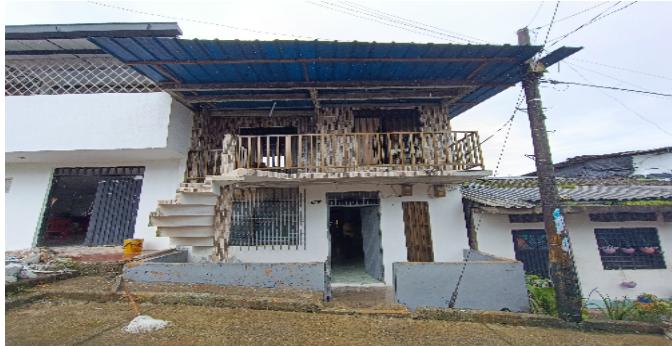
Fachada del Inmueble

El inmueble es NO FAVORABLE para Caja Promotora de Vivienda Militar y de Policía Modelo 8-14. NO SUBSANABLE: El predio cuenta con dos unidades habitacionales, con entrada independientes, esto incumple la política para vivienda de CAJAHONOR. También tiene escalera en fachada.

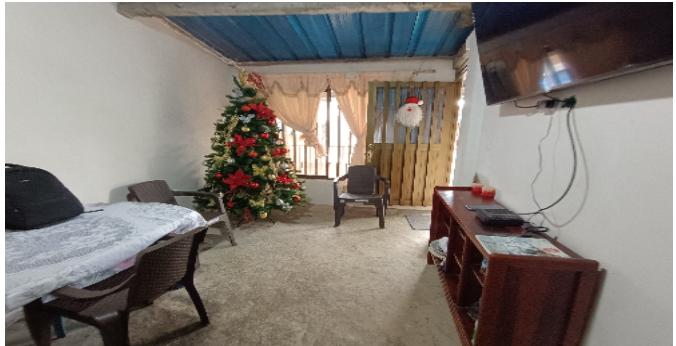
Sala Comedor

Acabados: El inmueble en su primer nivel cuenta con acabados sencillos en regular estado de conservación con algunas humedades en alcobas, en segundo nivel no presenta acabados en sus pisos.
