#### Informe de Valuación de un Inmueble de uso Vivienda Urbano

## AVALUO: LRCAJA-1097608372

| Fecha del avalúo | Fecha de visita | 11/12/2023 |
|---|---|---|
| Dirección | CARRERA 58A No. 121 - 19 BARRIO LA ESMERALDA | |

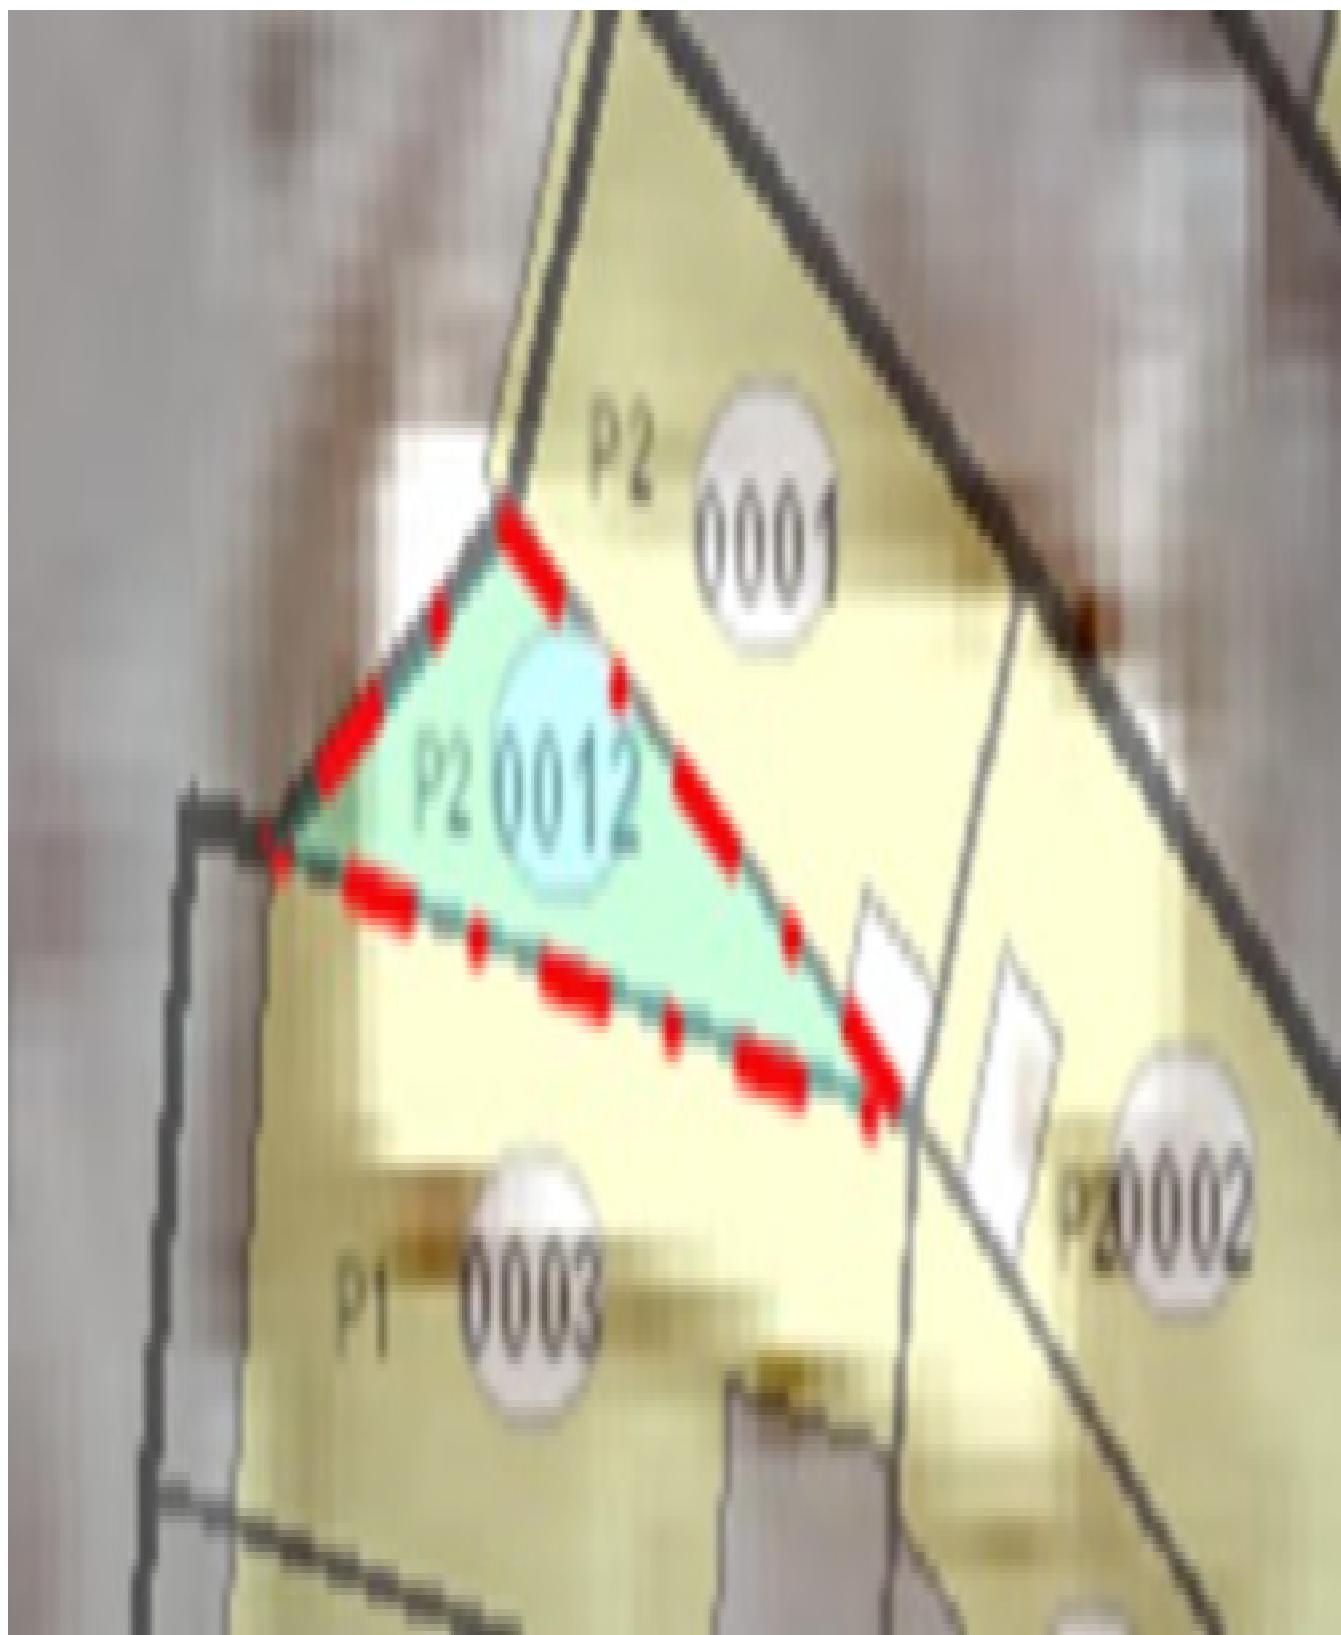
Plano

Artículos 250, 251 y 253, Aislamiento, dimensiones y condiciones, el inmueble no cuenta con un aislamiento posterior de 3.00 ml ni patio interior con lado menor de 3.00 ml sin vista. De acuerdo con el artículo 253, en todos los predios, independiente de su forma (regular o irregulares) se debe conservar como mínimo la distancia del aislamiento en toda la extensión de sus linderos y en ningún caso se podrán cubrir. Así las cosas y teniendo en cuenta que el inmueble presenta declaración de construcción de 1996, y no hay conocimiento de las dimensiones normativas de la época, se recomienda presentar Licencia de reconocimiento de la construcción donde la entidad competente apruebe dicha situación.

NOTA DE LIQUIDACIÓN: Se liquida área de terreno medida en visita técnica 43,75 m<sup>2</sup>. Se liquida área construida después de aplicar la norma urbanística, primer piso 30,62 m<sup>2</sup> y segundo piso 39,70 m<sup>2</sup>.

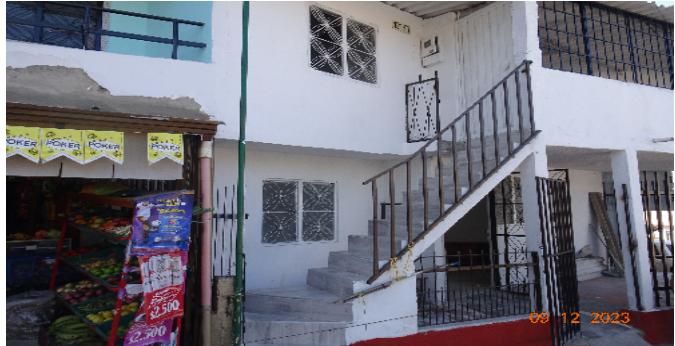
Escaleras acceso segundo piso

Igualmente se observó las escaleras de acceso al segundo piso sobre el antejardín las cuales en ningún caso están permitidas (Parágrafo 2 – Artículo 239).

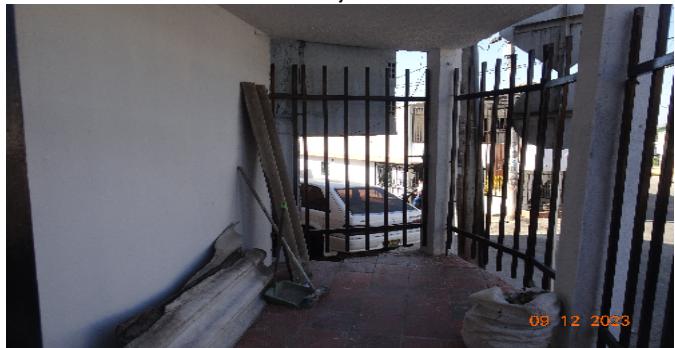
Antejardín

De conformidad con los artículos 231 y 232 usos y prohibiciones Antejardines, el inmueble objeto de avalúo presenta clasificación vial urbana Local vehicular con un antejardín de 3.00 ml, los cuales al momento de la visita se observaron cubiertos con materiales permanentes y con cerramiento que no cumple con las condiciones establecidas en la norma.
