INFORME DE AVALUO LRCAJA_2024_1129564848

Inmueble ubicado en: La ciudad de Barranquilla, Atlántico, en el barrio Villa Blanca, en la cra 1B entre calles 43A Y 44

CASA EN BARRIO VILLA BLANCA K1B 43A-03

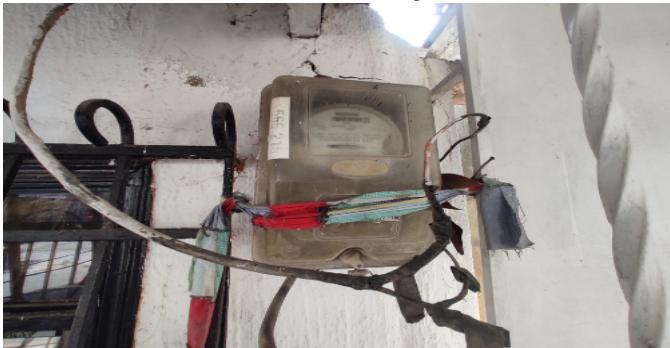
Contador de Energia

Cuenta con servicios públicos (agua, energía y gas), contadores instalados y funcionales.

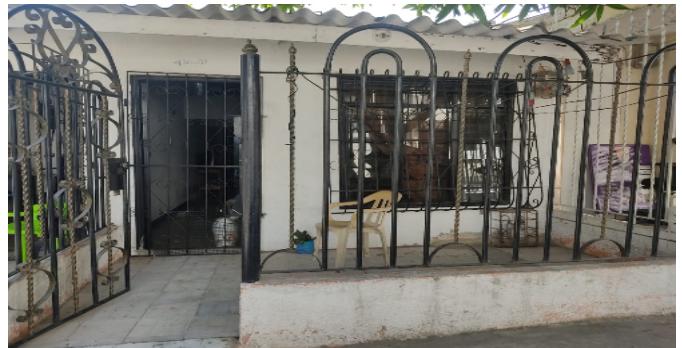
Fachada del Inmueble

Estructura en aparente buen estado de conservación en el momento de la visita, no se observa grietas o fallas a simple vista. La presente tasación no constituye un dictamen estructural, de cimentación o de cualquier otra rama de la ingeniería civil o la arquitectura que no sea objeto de la valuación, por lo tanto, no puede ser utilizado para fines relacionados con esas ramas.

Observaciones: el inmueble requiere de reparaciones sencillas como pañetes y pisos, se aplican los valores basados en fitto y corvini; y datos de la revista ConstruData.

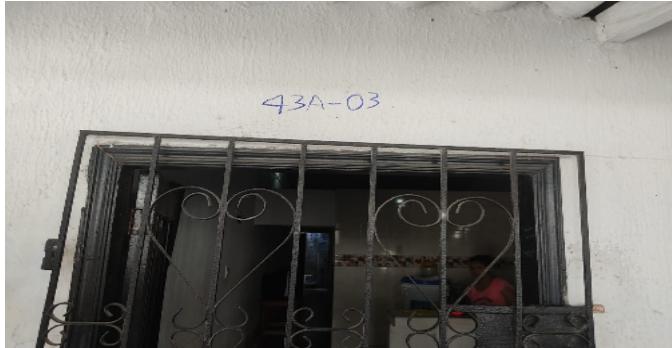
Nomenclatura

El inmueble es NO FAVORABLE para CajaHonor Modelo 8-14. PARA SUBSANAR: 1) Debe solicitar aclaración de áreas y linderos, ya que en certificado registra 115 M2 de terreno, en catastro 119 m2 y físicamente encontramos 53.18 m2 aproximados. 2) solicitar actualización de nomenclatura, registrarla en certificado de tradición y cambiar o instalar la nomenclatura física con placa que sea metálica o material no perecedero, (NO PEPEL-NO PINTADA). Si procede segunda visita esta genera cobro de desplazamiento, comunícate con Los Rosales 3002283135 una vez tenga listo el proceso.
