AVALÚOS - CONSTRUCTORA - INTERVENTORIA  
Informe de Valuación de un Inmueble de uso Vivienda Urbano

| AVALUO: LRCAJA-1013638656 | | | |
| Dirección | CL 74 #3E-80 | | |
| Ciudad | Barranquilla | | |

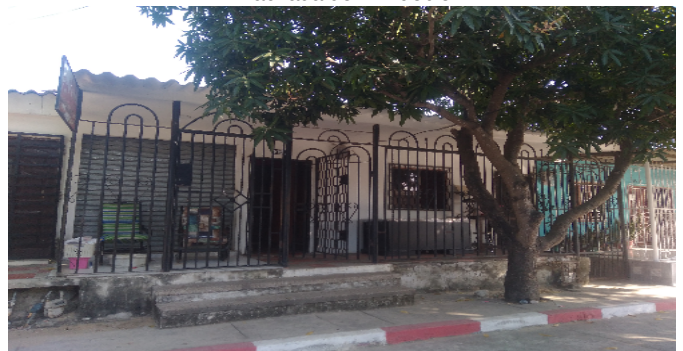
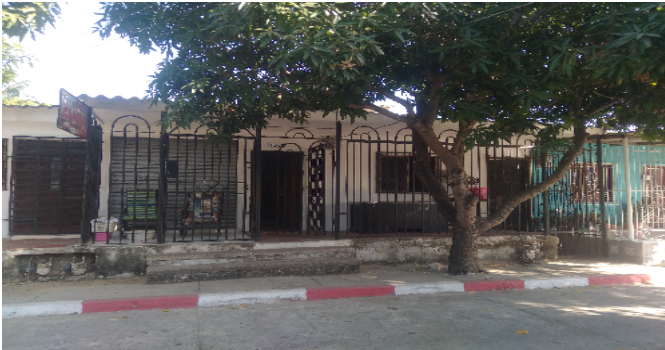
Fachada del Inmueble

| ESTRUCTURA | | | | | |
|---|---|---|---|---|---|
| Fachada | pañete y pintura | Ancho fachada | 6-9 metros | Irregularidad planta | No |

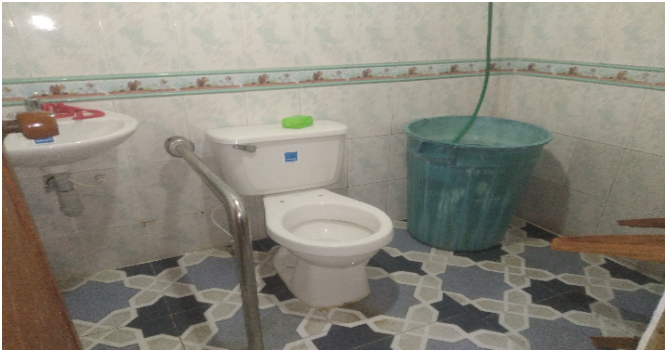
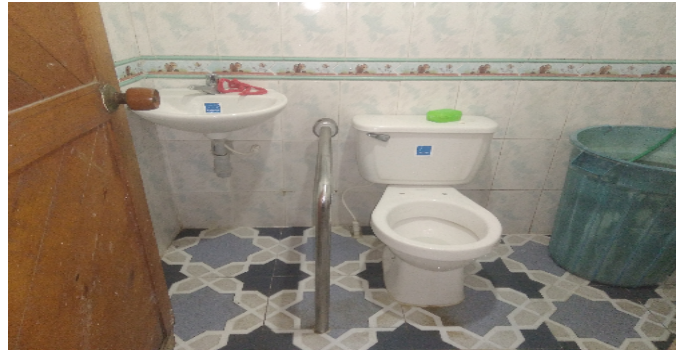
Baño Social 1

| Observación | Pisos en baldosas de cerámica. Baño en enchape de cerámica en pisos y paredes, aparatos sanitarios en buen estado de conservación. Mampostería en bloque, pañete y pintura, cocina sencilla, enchapada en baldosa de cerámica en pisos y paredes, mesón enchapado en cerámica. Puerta principal y habitaciones en madera. Ventanas en aluminio y vidrio. Terraza enrejada. | | | | | | | |

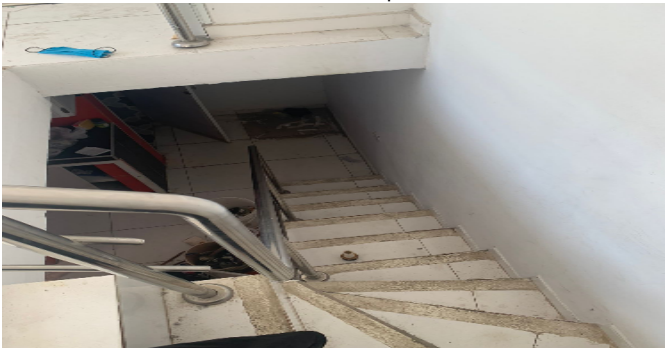
Escaleras apt

| Observaciones Reglamentación urbanística: | Vivien da cuenta con un apartamento de dos plantas en las parte posterior de la vivienda, conformado por una cocina, escaleras y un espacio en segundo piso. |
