INFORME DE AVALUO LRCAJA-1098672015

RESUMEN EJECUTIVO

M. INMOB.	N°
300-427957	APARTAMENTO 301

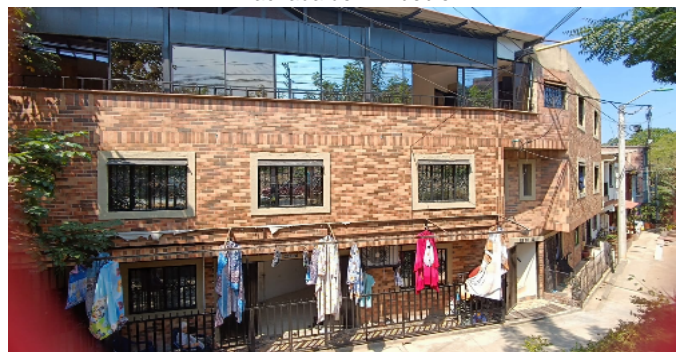
Fachada del Inmueble

Estado de construcción	Usada	Ajuste sismo resistente	NO
Tipo	VIS	Cubierta	teja de fibrocemento
Avance(En construcción)	100%	Fachada	ladrillo a la vista
Estado de conservación	Bueno	Ancho Fachada	Mayor 9 metros
N° de Pisos	3	Irregularidad Planta	No
N° de Sótanos	0	Irregularidad Altura	No
Vida Util	100 años	Tipología Vivienda	Edificio en Altura - Piso en Manzana
Vida Remanente	94	Año de Construcción	2018
Estructura	Industrializado	Comentarios de estructura	
Material de Construcción	concreto reforzado	Estructura en aparente buen estado de conservación en el momento de la visita, no se observa grietas o fallas a simple vista. La presente tasación no constituye un dictamen estructural, de cimentación o de cualquier otra rama de la ingeniería civil o la arquitectura, por lo tanto, no puede ser utilizado para fines relacionados con esas ramas; ni se asume responsabilidad por vicios ocultos u otras características del inmueble que no puedan ser apreciadas en una visita normal de inspección física.
