INFORME DE AVALUO LRCAJA-1054541656

RESUMEN EJECUTIVO

El inmueble objeto del presente avalúo es un lote de terreno junto con la casa sobre él construida, ubicada en la Manzana C Lote 19 de la Urbanización Juan Pablo II, municipio de El Zulia, Departamento Norte de Santander.
(Según Catastro: MZ C LT 19 UR JUAN PABLO II).

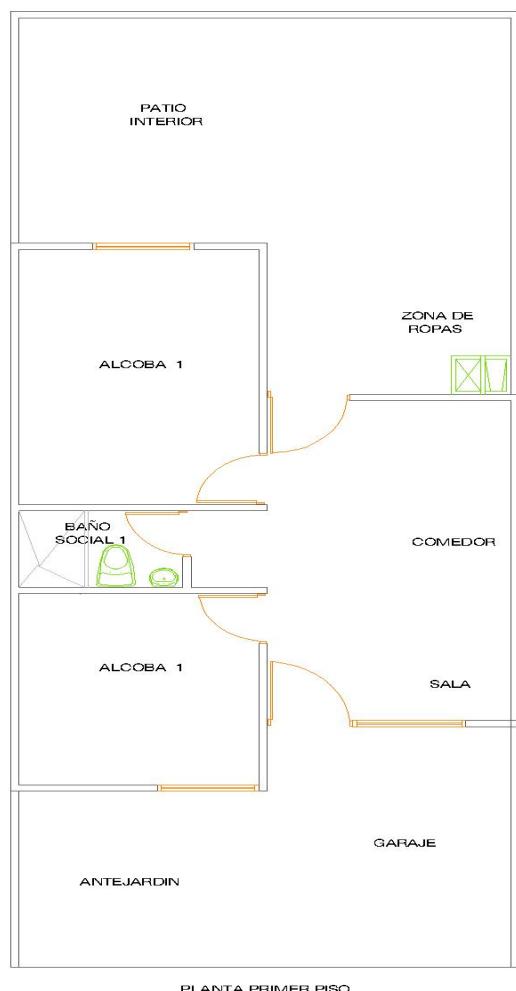
PLANO DE DISTRIBUCIÓN

Dependencias: Casa. Consta de: sala: 1, Comedor: 1, Cocina: No hay, Baño social: 1, Patio interior: 1, Habitaciones: 2, Zona ropa: 1, Ventilación: Bueno, Iluminación: Bueno

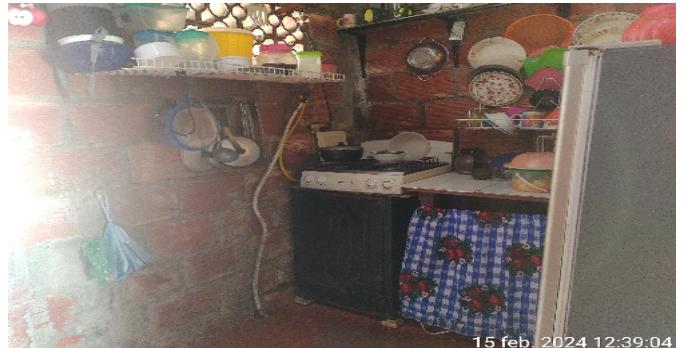
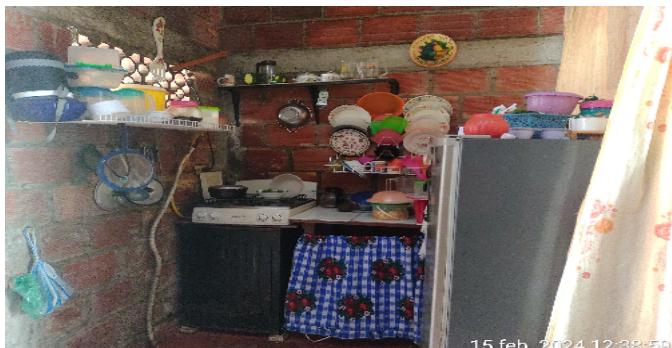
Cocina

Acabados: Acabados en buen estado de conservación y mantenimiento. Pisos en Concreto con pintura. Paredes sin pañete. Puertas metálicas. Ventanas metálicas. Enchapes en Baños. La cocina no cuenta con lavaplatos, el lavadero se utiliza para este fin. Los baños están sin enchape.

El inmueble es NO FAVORABLE. NOTA1: debe instalarle pisos de cerámica y enchape a la zona de la ducha, para cumplir con las condiciones mínimas de habitabilidad solicitadas por CAJAHONOR. NOTA 2: La cocina debe contar con lavaplatos y AGUA. NOTA 3: LA NOMENCLATURA DEBE SER DEL TIPO EJEMPLO: CARRERA O CALLE # 1010, por lo tanto: solicitar actualización de nomenclatura (curaduría urbana o planeación), registrarla en certificado de tradición y cambiar o instalar la nomenclatura física con placa que sea metálica o material no perecedero, (NO PEPEL-NO PINTADA). Segunda visita esta genera cobro de desplazamiento, comunícate con Los Rosales 3002283135.
