#### Informe de Valuación de un Inmueble de uso Comercial Urbano

## AVALUO: CO\_PRG\_2024\_655446

Fecha del avalúo	Fecha de visita
	29/03/2024
Dirigido a	GRUPO BANCOLOMBIA S.A.
Dirección	KR 24C 17 48 SUR
Barrio	Restrepo Occidental
Ciudad	Bogotá D.C.
Departamento	Cundinamarca
Propietario	COLOMBIA SKINS S.A.S

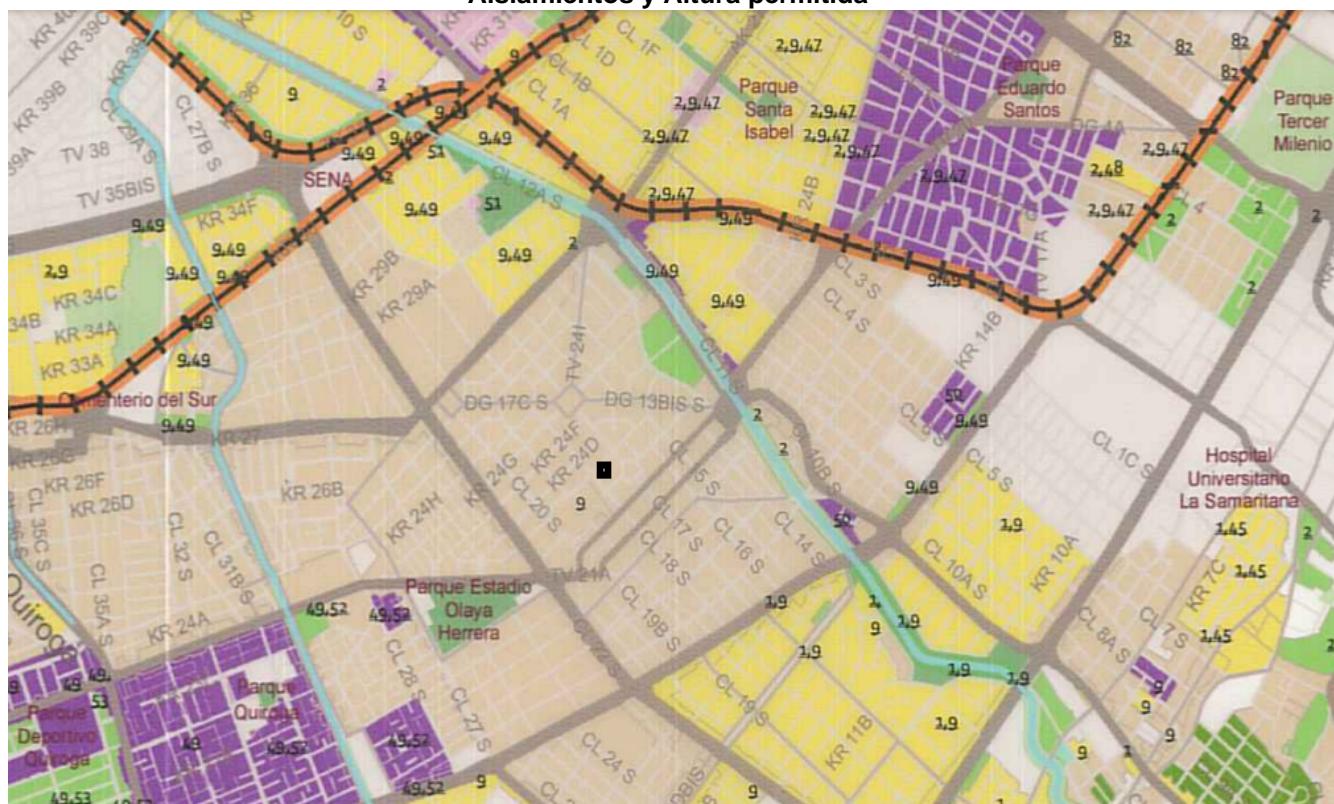
## Aislamientos y Altura permitida

- i. La dimensión del aislamiento posterior se debe prever de acuerdo con la máxima altura propuesta de la edificación en todo el plano de fachada de acuerdo con la siguiente tabla:

Aislamiento posterior	
Altura en metros a partir del nivel de terreno o placa de semisótano	Dimensión mínima en metros
Hasta 12 metros	4
Mayor a 12 y hasta 18 metros	5
Mayor a 18 y hasta 27 metros	6
Mayor a 27 y hasta 36 metros	8
Mayor a 36 y hasta 45 metros	10
Mayor a 45 y hasta 54 metros	12
Mayor a 54 y hasta 66 metros	14
Mayor a 66 y hasta 75 metros	16
Mayor a 75 y hasta 84 metros	18
Mayor a 84 metros	20

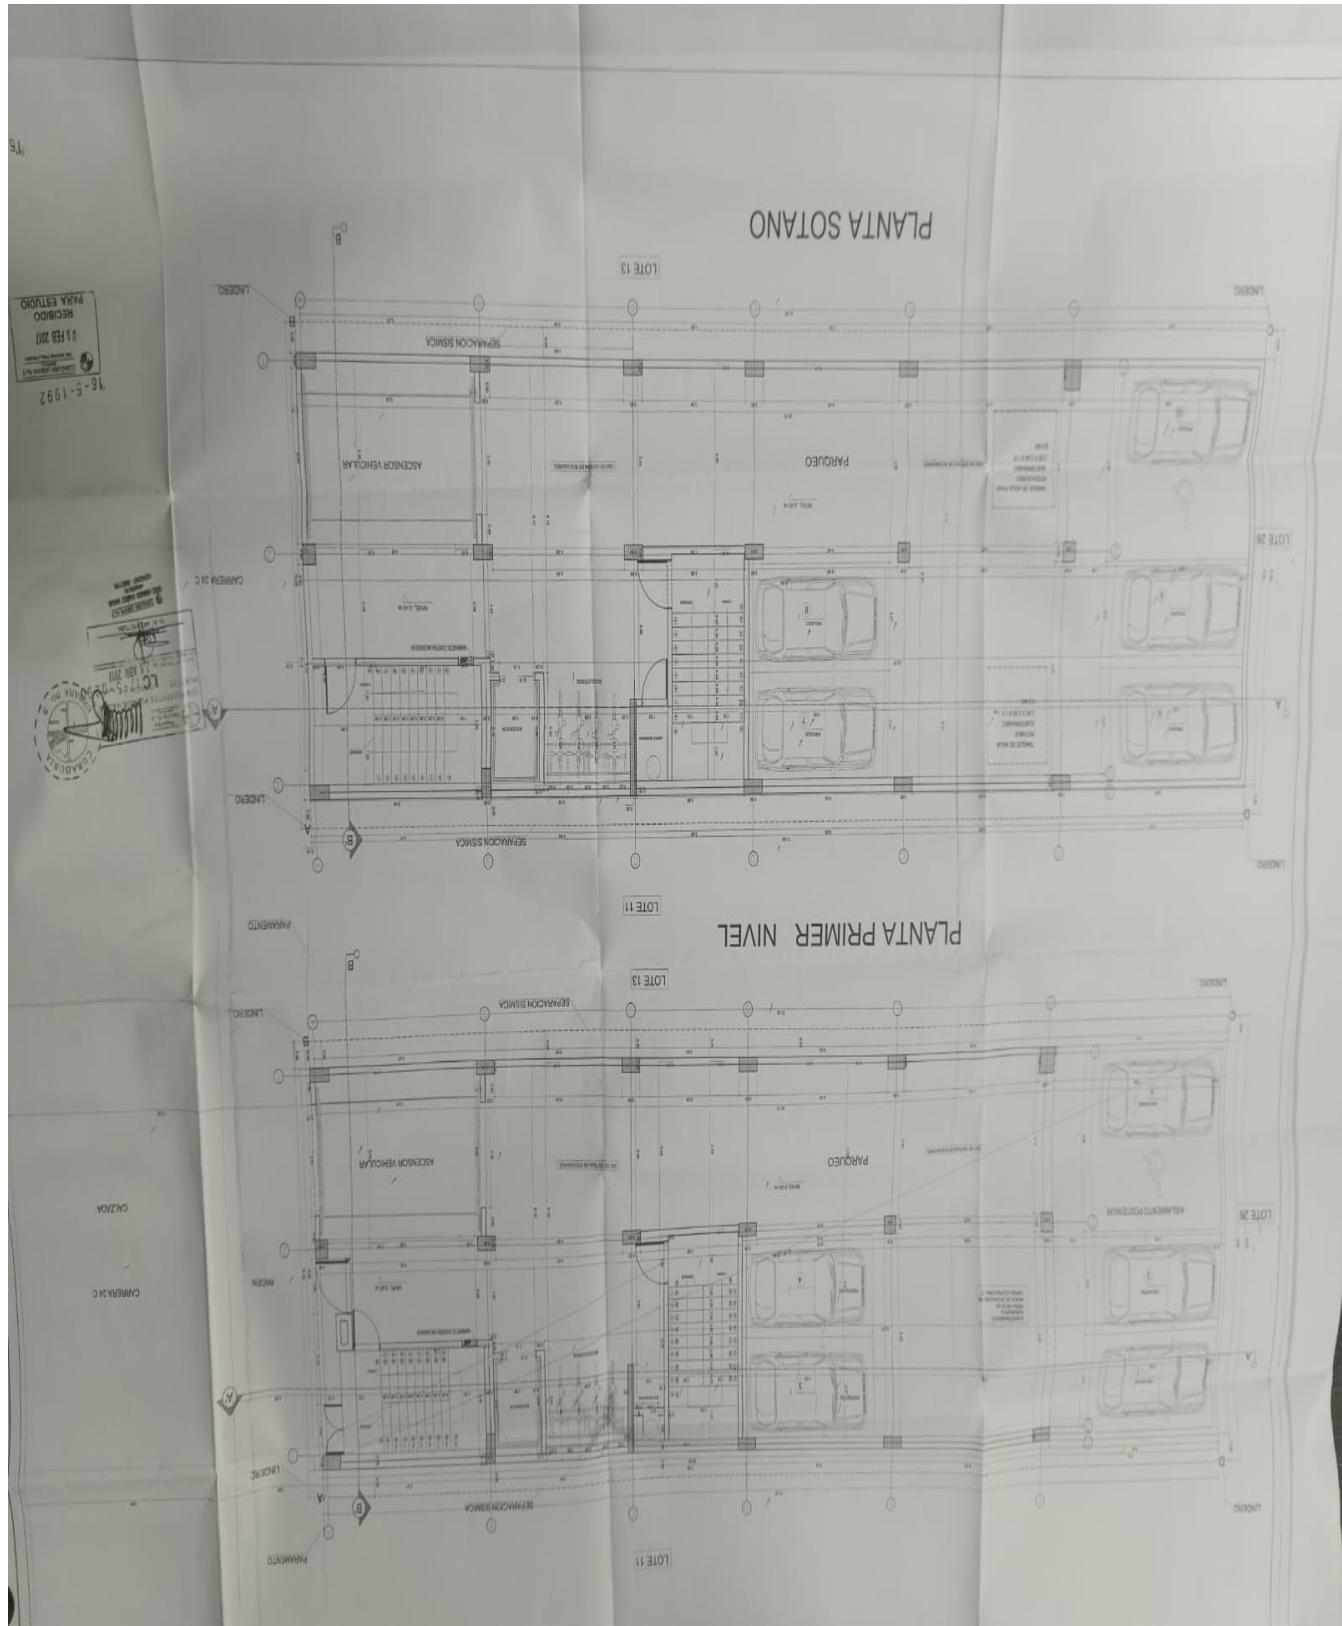
## Plano

TITULO J  
CUADRO DE RESISTENCIA AL FUEGO

No. PISO	USO	AREA	CATEGORIA	TABLA J.3.3-1 TABLA J.3.3-2		TABLA J.3.4-3	TABLA J.3.5
				No. HORAS			
SOTANO	ALMACENAMIENTO	310 m <sup>2</sup>	I	MUROS DE CERRAMIENTO	2 H	COLUMNAS > 20 CM	
1	ALMACENAMIENTO	220.50 m <sup>2</sup>	II	MUROS DIVISORIOS UND.	1 H	LOSAS Y VIGAS >8CM	
2	C 1	220.50 m <sup>2</sup>	II	MUROS INTERMEDIOS	1/4 H	VIGAS >12 CM	
3	C 1	220.50 m <sup>2</sup>	II	ELEMENTOS TITULO C	1 H	MUROS ESTRUCT. > 8CM	
4	C 1	220.50 m <sup>2</sup>	II	CUBIERTA	1 H

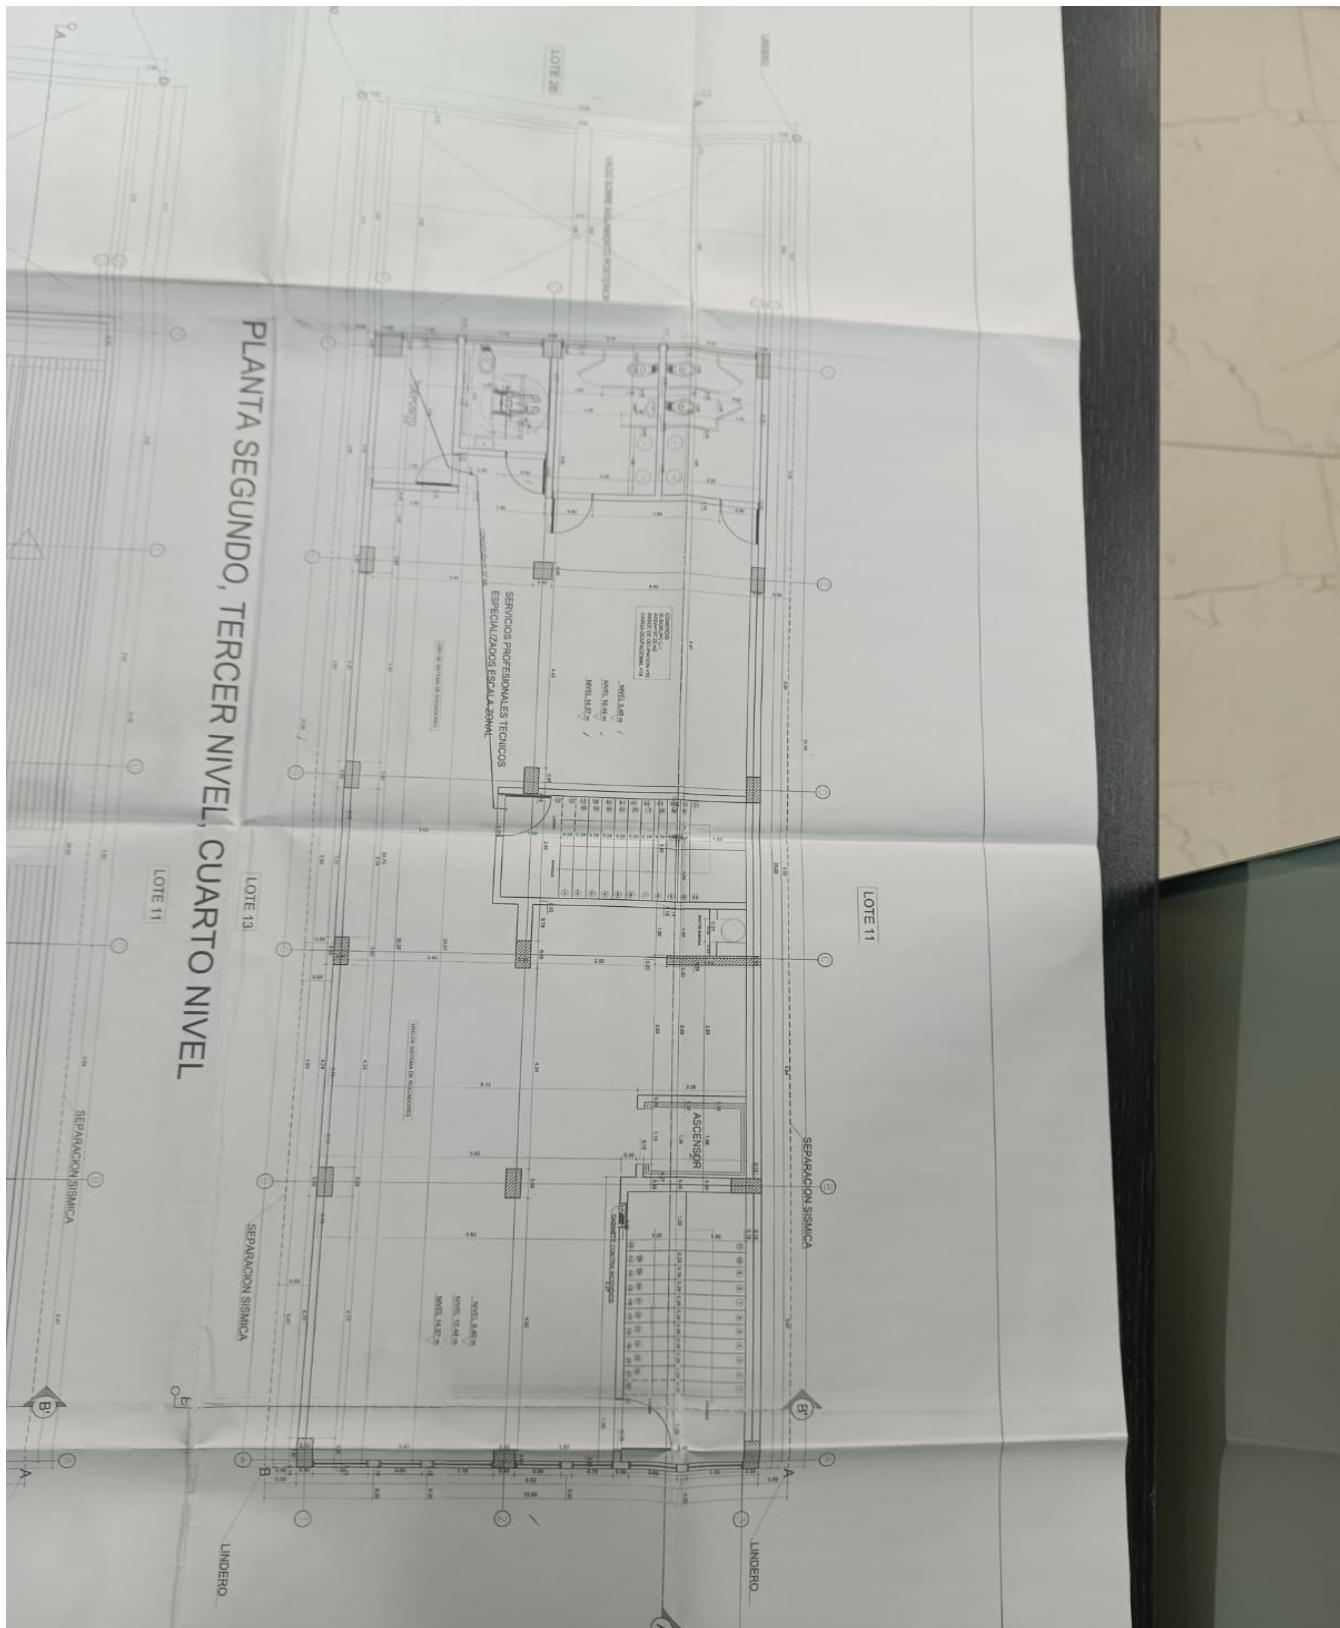
## Plano

CUADRO DE AREAS			AREA DESCONTABLE
AREA LOTE		310 m <sup>2</sup>	
AREA LIBRE	AISLAMIENTO POSTERIOR	52.92 m <sup>2</sup>	AREA DESCONTABLE PARA INDICE DE CONSTRUCCION
	SEPARACION SISMICA	36.58 m <sup>2</sup>	
AREA CONSTRUIDA SOTANO		310 m <sup>2</sup>	310 m <sup>2</sup>
AREA CONSTRUIDA PRIMER PISO		220.50 m <sup>2</sup>	220.50 m <sup>2</sup>
AREA CONSTRUIDA SEGUNDO PISO		220.50 m <sup>2</sup>	23.28 m <sup>2</sup>
AREA CONSTRUIDA TERCER PISO		220.50 m <sup>2</sup>	23.28 m <sup>2</sup>
AREA CONSTRUIDA CUARTO PISO		220.50 m <sup>2</sup>	23.28 m <sup>2</sup>
TOTAL CONSTRUIDO		1192 m <sup>2</sup>	600.34 m <sup>2</sup>

NOTA: EL AREA DEL PUNTO FIJO ES 23.28 m<sup>2</sup> POR PISO.

CUADRO DE INDICES					
	PERMITIDO		PROPUESTO		
INDICE DE OCUPACION	.75	232.5 m <sup>2</sup>	.711	220.50 m <sup>2</sup>	
INDICE DE CONSTRUCCION	3.0	930 m <sup>2</sup>	1.91	591.66 m <sup>2</sup>
