## INFORME DE AVALUO LRCAJA-1090390310

CLIENTE	WILLER STIP MARCIALES SALCEDO
NIT / C.C CLIENTE	1090390310
DIRECCIÓN	AV 11 C D MZ 20 8 A 60 CASA 10 URB TORCOROMA I ETAPA
SECTOR	Urbano Estrato 3
BARRIO	URB TORCORMA
CIUDAD	San Jose de Cucuta
DEPARTAMENTO	Norte de Santander
PROPOSITO	Modelo 8-14
TIPO AVALUO	valor comercial
VALUADOR	LUIS FERNANDO GARCIA BUSTOS
IDENTIFICACIÓN	88197626

FECHA VISITA	19/04/2024
FECHA INFORME	22/04/2024
DIRIGIDO A	Caja Promotora de Vivienda Militar y de Policía
EDAD (AÑOS)	44 años
REMODELADO	
OCUPANTE	Desocupado
TIPO DE INMUEBLE	Casa
USO ACTUAL	Vivienda

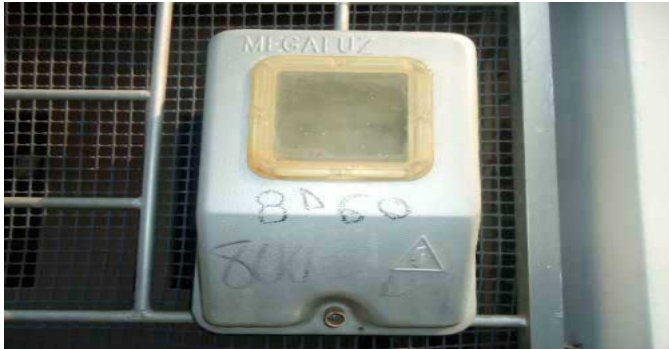
Contador de Energia

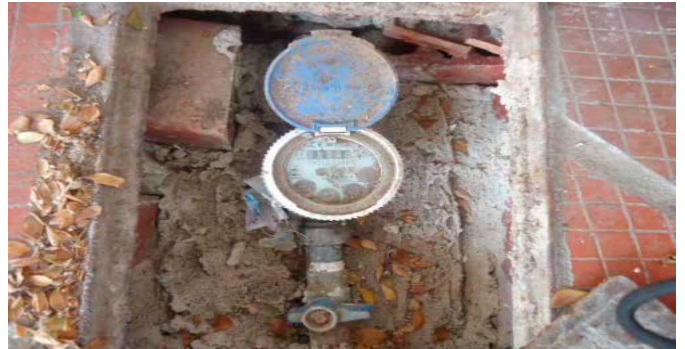
Contador de Agua

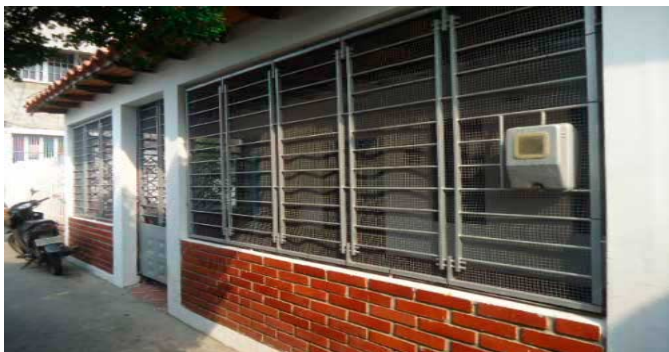
Estructura en aparente buen estado de conservación en el momento de la visita, no se observa grietas o fallas a simple vista. La presente tasación no constituye un dictamen estructural, de cimentación o de cualquier otra rama de la ingeniería civil o la arquitectura, por lo tanto, no puede ser utilizado para fines relacionados con esas ramas; ni se asume responsabilidad por vicios ocultos u otras características del inmueble que no puedan ser apreciadas en una visita normal de inspección física.

Fachada del Inmueble

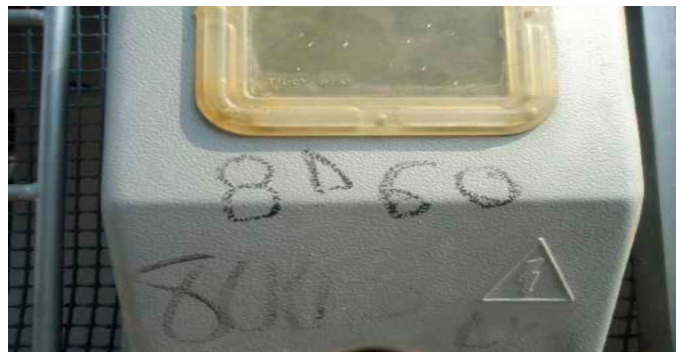
Nomenclatura

El inmueble es NO FAVORABLE para Caja Promotora de Vivienda Militar y de Policía Modelo 8-14. El inmueble no cuenta con nomenclatura física instalada, debe realizarlo, con placa que sea metálica o material no perecedero, (NO PAPEL-NO PINTADA) y contactarnos para la inspección y revisión.

**-PARA SUBSANAR:** El inmueble no cuenta con nomenclatura física instalada, debe realizarlo, con placa que sea metálica o material no perecedero, (NO PAPEL-NO PINTADA) y contactarnos para la inspección y revisión.

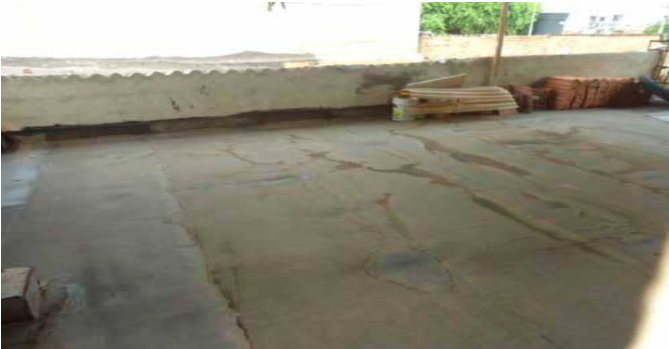
Cubierta-Techos
