**AVALÚOS - CONSTRUCTORA - INTERVENTORIA**  
**Informe de Valuación de un Inmueble de uso Vivienda Urbano**

AVALUO: LRCAJA-10498622			
Fecha del avalúo		Fecha de visita	10/05/2024
Dirigido a	Caja Promotora de Vivienda Militar y de Policía		
Dirección	CALLE 7A # 15-39		
Barrio	Panamericano		
Ciudad	Santander de Quilichao		
Departamento	Cauca		
Propietario	Yolanda Lasso Mosquera y Noe Viafara Castillo

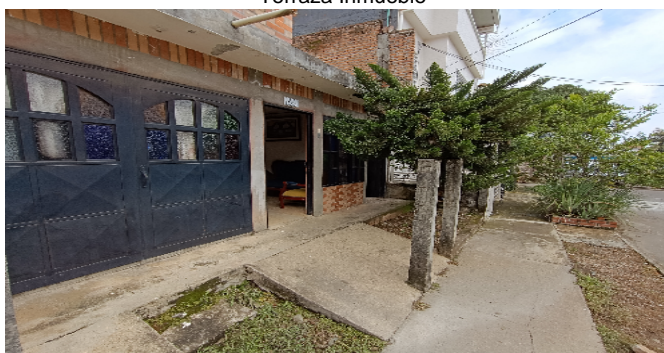
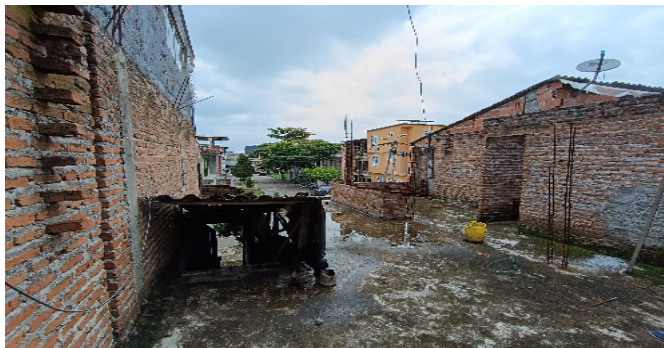
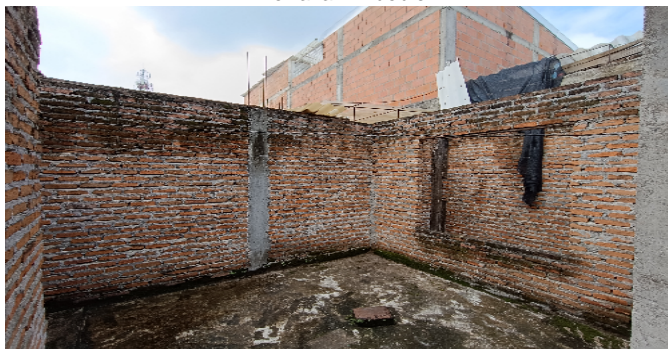
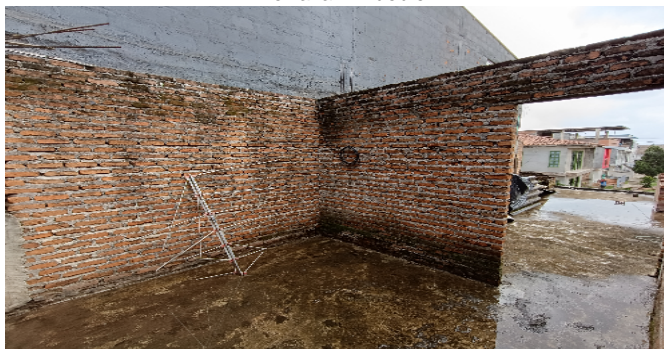
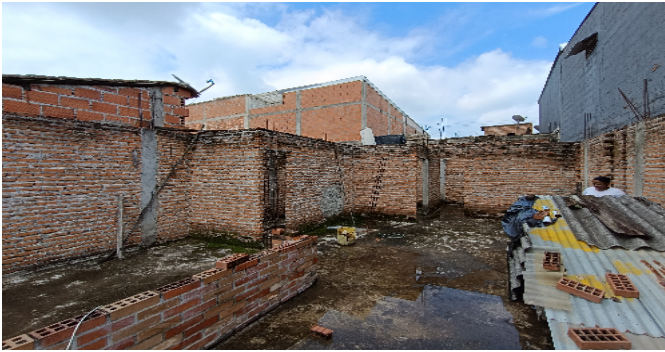
Terraza Inmueble

La licencia de construcción suministrada corresponde a la modalida de ampliacion del segundo piso, donde actualmente se observo la construccion de muros en ladrillo sin cubierta (45,20 metros lineale de muro en ladrillo).

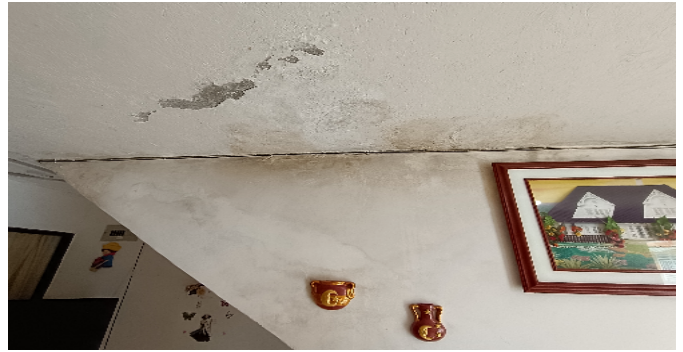
Detalle de acabados

Sala	Comedor	Cocina	Baño	Piso	Techo	Muro	Carpintería
Calidad	Sencillo	Sencillo	Sencillo	Sencillo	Sencillo	Sencillo	Sencillo	Sencillo
Estado	Bueno.	Bueno.	Bueno.	Bueno.	Bueno.	Bueno.	Bueno.	Bueno.
Observación	El bien inmueble cuenta con una construcción con una edad aproximada de 10 años, en buen estado de conservación en sus acabados. Acabados sencillos. El inmueble presenta un buen estado de conservación, mantenimiento y distribución en su diseño, no se observaron daños ni fisuras. Cuenta con una buena ventilación e iluminación interior, se encuentra ubicado en un sector residencial.

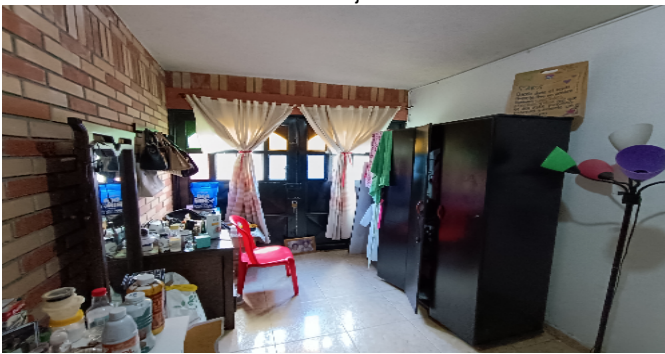
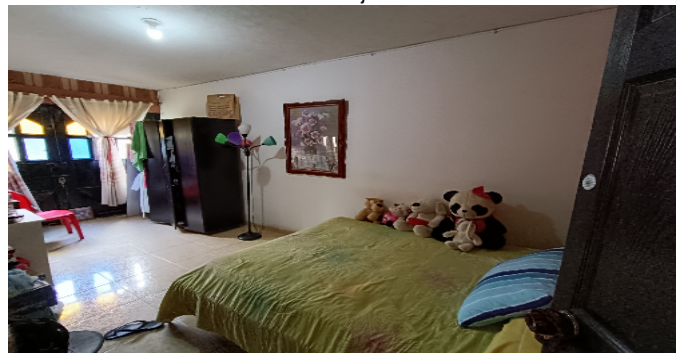
Garaje

Observación	El bien inmueble cuenta con acceso y área para garaje integral a la casa, cubierto, sencillo. Actualmente usado como alcoba.
-------------	------------------------------------------------------------------------------------------------------------------------------
