AVALÚOS - CONSTRUCTORA - INTERVENTORIA
Informe de Valuación de un Inmueble de uso Vivienda Urbano

Fecha del avalúo	Fecha de visita
	09/09/2024
Dirigido a	Caja Promotora de Vivienda Militar y de Policía
Dirección	CARRERA 42D # 108 - 62, PRIMER PISO APARTAMENTO EDIFICIO CORREA MANCO P.H
Barrio	Popular
Ciudad	Medellín
Departamento	Antioquia
Propietario	LOPEZ MANCO KELY LISDEY

FINAL DEL INFORME AVALÚO LRCAJA-1019012991

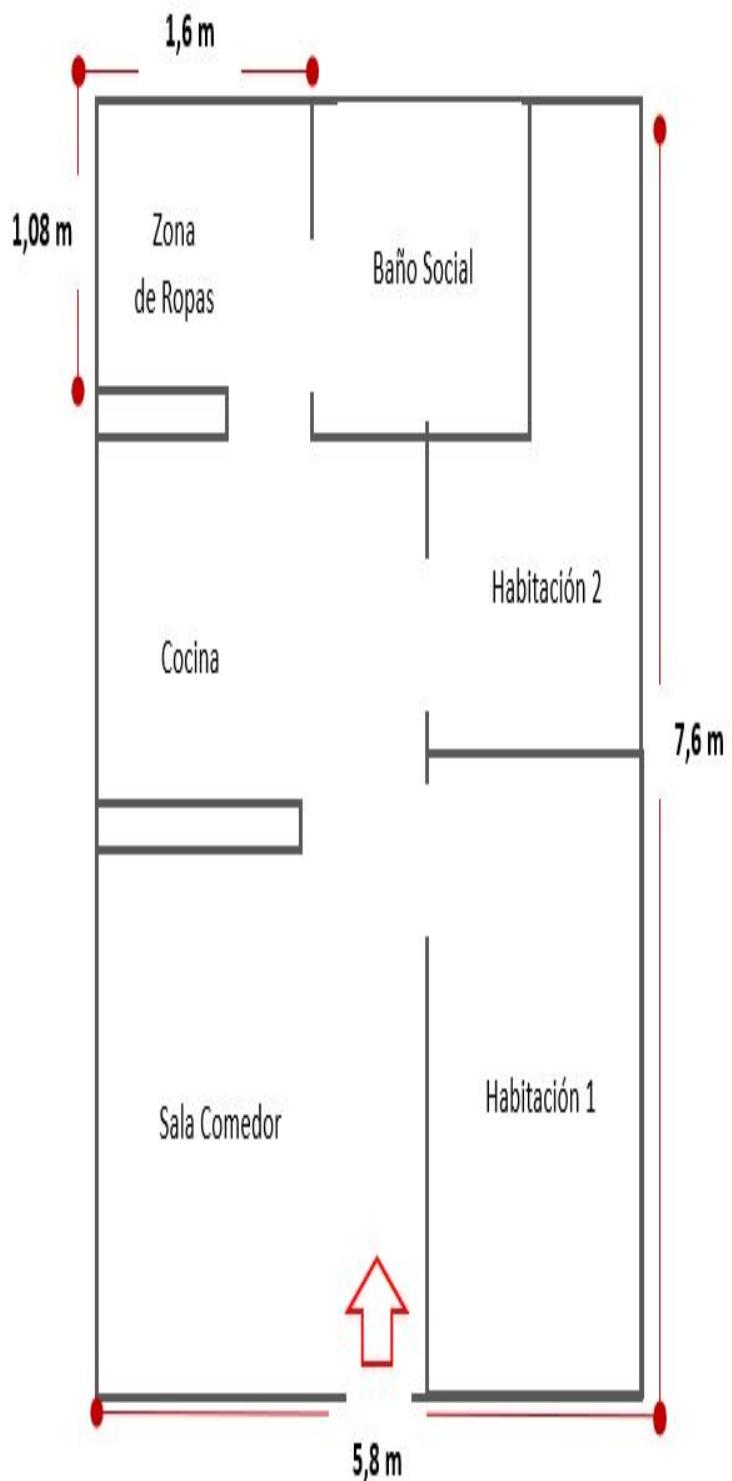
Plano

CARRERA 42D # 108 - 62, PRIMER PISO

Área Privada Registrada: 42,16 m²

Área Libre Registrada: 1,74 m²

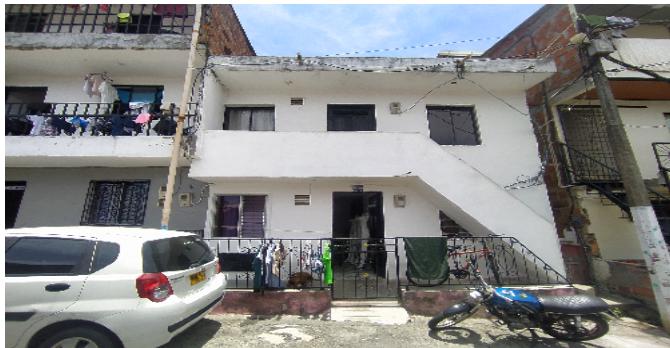
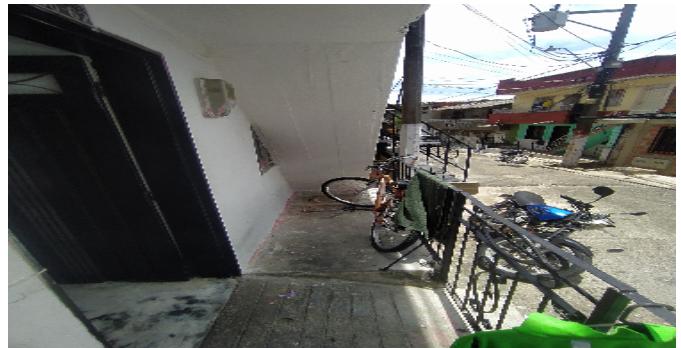
Fachada del Inmueble

Estado de la conservación	Bueno	Estructura	Mixto	Estructura reforzada	SI
Material construcción	concreto reforzado	Tipo estructura	reticular celulado		
Daños por Sismos	NO	Ajustes sismos resistentes	NO	Cubierta	Placa de concreto
Fachada	pañete y pintura	Ancho fachada	3-6 metros	Irregularidad planta	No
Irregularidad altura	No	Tipología vivienda	Edificio en Altura - Piso en Manzana	Otro tipología vivienda	
Año construcción	1990	Edad Inmueble	34 años	Vida útil	100 años
Estado construcción	Usada	%Avance	100		
Licencia construcción	Sin Información				
Observación	<p>Estructura en aparente buen estado de conservación en el momento de la visita, no se observa grietas o fallas a simple vista.</p> <p>La presente tasación no constituye un dictamen estructural, de cimentación o de cualquier otra rama de la ingeniería civil o la arquitectura, por lo tanto, no puede ser utilizado para fines relacionados con esas ramas; ni se asume responsabilidad por vicios ocultos u otras características del inmueble.</p> <p>2) La propietaria manifiesta que la edad del inmueble es de mas de 30 años, a lo cual se corrobora con imágenes satelitales, placa nomenclatura antigua, contador de acueducto que data de 1990 y entorno, y es consistente a lo que informa. Ella indica que se realizó un proceso de constitución de propiedad horizontal en el 2022, pero que la mamá compró el inmueble hace mas de 20 años el cual se encontraba englobado como una sola unidad predial.</p>

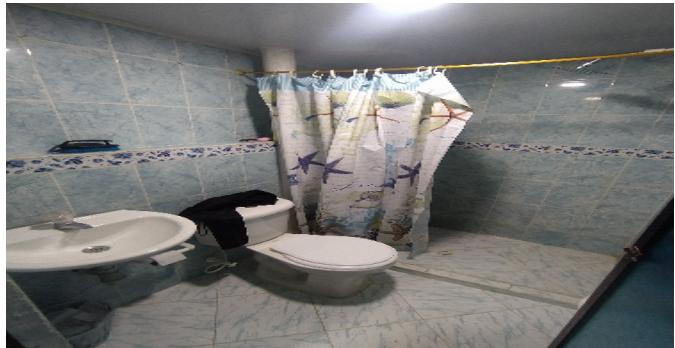
Baño Social 1

Observación	Pisos en Cemento pulido, Paredes y Cubierta en Pañete y Pintura, Baño Sencillo con piso y muros en cerámica, Cocina sencilla, mesón en concreto y cerámica, y gabinete superior sencillo en Madera en buen estado de conservación.
-------------	--
