**AVALÚOS - CONSTRUCTORA - INTERVENTORIA**  
**Informe de Valuación de un Inmueble de uso Vivienda Urbano**

| Fecha del avalúo | Fecha de visita |
|---|---|
| Dirección | KR 8 9-62 |
| Ciudad | Curumaní |

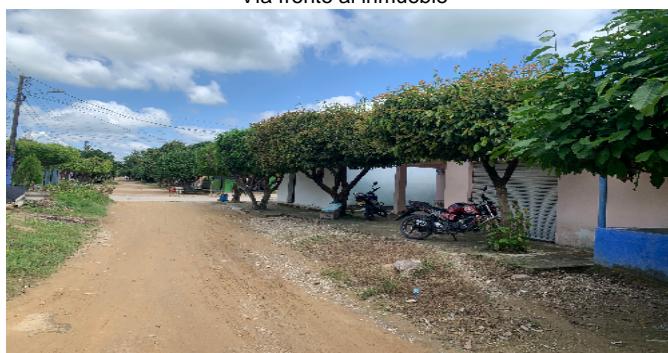
| Asistencial | Regular | 300-400 | Tipo de vía | VIA DE ACCESO AL SECTOR DE DOBLE CALZADA. DESTAPADA, EN BUEN ESTADO | |

Vía frente al inmueble

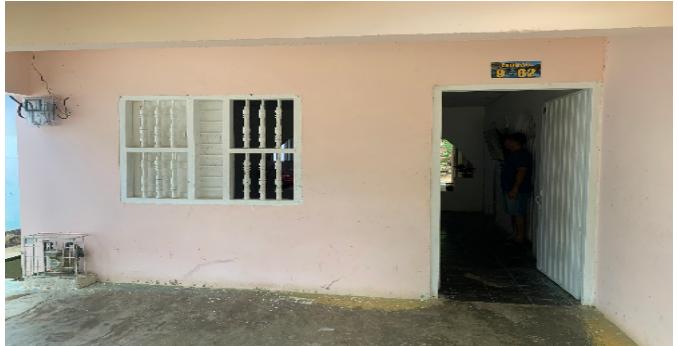
| <b>Fachada</b> | pañete y pintura | <b>Ancho fachada</b> | 6-9 metros | <b>Irregularidad planta</b> | No |

Fachada del Inmueble

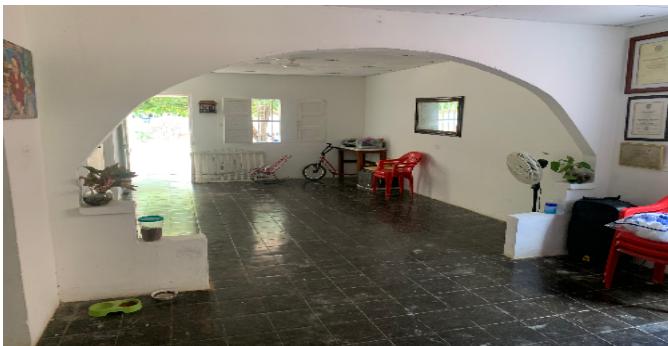
Sala

| Observación | PISOS EN CEMENTO LISO ESMALTADO, SIMILAR A BALDOSIN, CUBIERTA EN LÁMINAS DE ZINC CON CIELO RASO EN FIBRA DE VIDRIO, COCINA ENCHAPADA CON GAVETAS EN POLICARBONATO, PUERTA DE ACCESO EN LÁMINAS DE HIERRO PLISADA, PORTON DEL GARAJE ENROLLABLE, PUERTAS Y VENTANAS INTERNAS Y EXTERNAS EN HIERRO Y VIDRIO. |

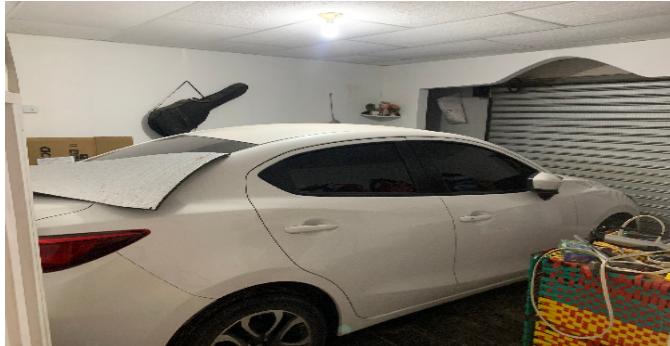
EL PREDIO CUENTA CON UN GARAJE EL CUAL OTRORA FUNCIONARA COMO ALCoba.

Garaje

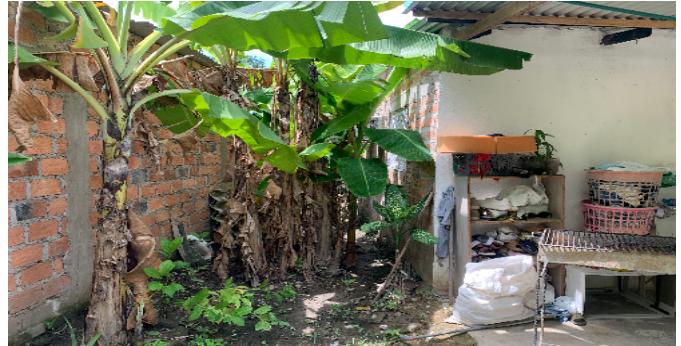
| <b>Observación</b> | LA VIVIENDA CUENTA CON CAMARAS DE AIRE EN LOS DOS COSTADOS, LO CUAL LE DA UNA MAYOR VENTILACION Y CON ELLO UNA MAYOR FRESCURA A LA VIVIENDA. | | | | |

CAMARA DE AIRE

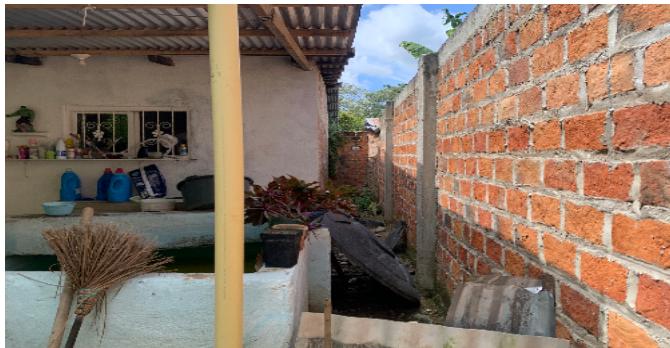
CAMARA DE AIRE
