**AVALÚOS - CONSTRUCTORA - INTERVENTORIA**  
**Informe de Valuación de un Inmueble de uso Vivienda Urbano**

| Fecha del avalúo | Fecha de visita | 19/12/2024 |
|---|---|---|
| Dirección | CR. 44 B SUR 123 BIS-24 BARRIO BELLO HORIZONTE - MZ. D CASA 20 | |
| Ciudad | Ibagué | |

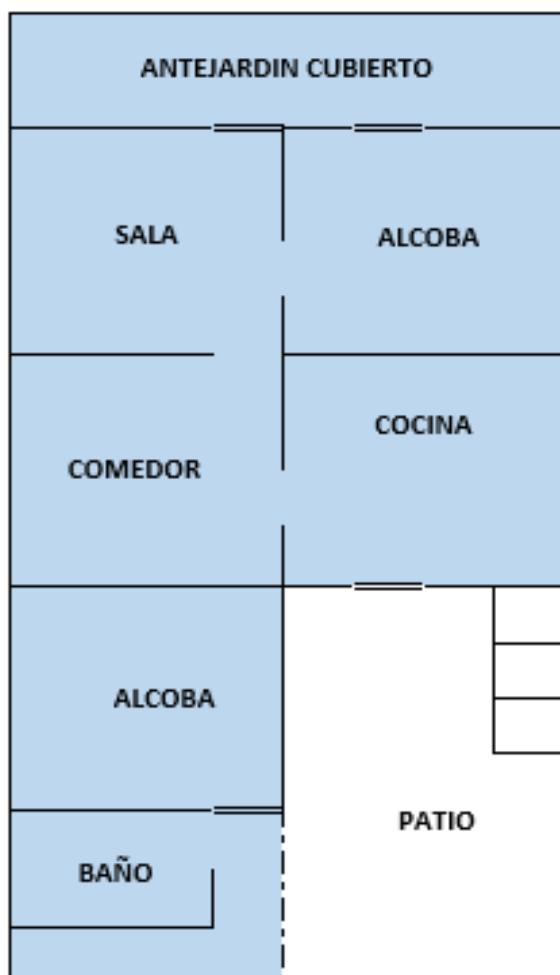
**1ER PISO**

Observaciones: Se trata de una edificación unifamiliar de dos pisos con un área construida de 144.04 m<sup>2</sup>, distribuida en dos tipologías constructivas: construcción no. 1 piso 1, consta de sala, comedor, 2 alcobas, cocina, baño y patio con un área construida de 79.84.0 m<sup>2</sup> y Construcción no. 2 terraza cubierta, con un area construida de 64.2 m<sup>2</sup>

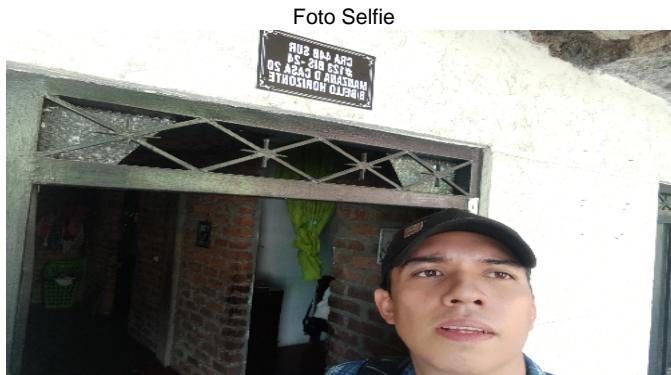
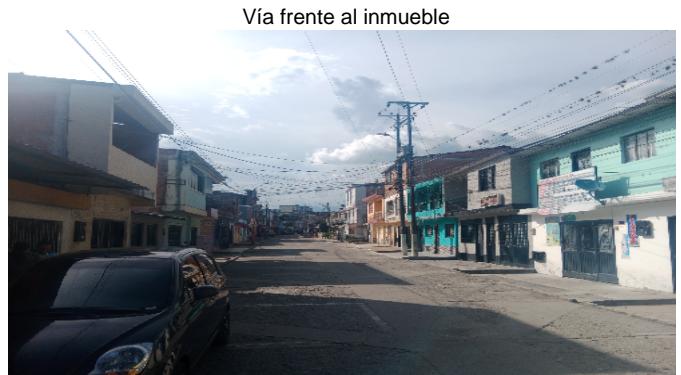
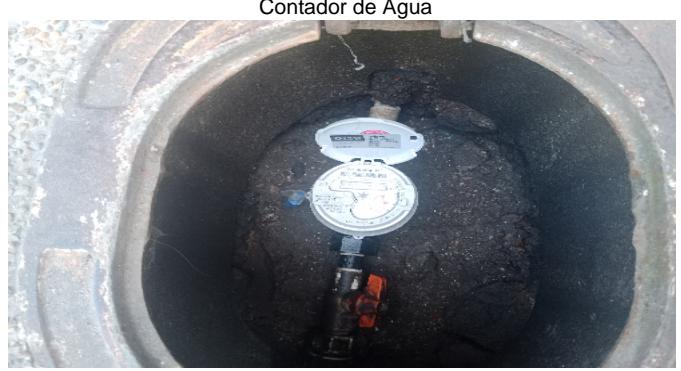
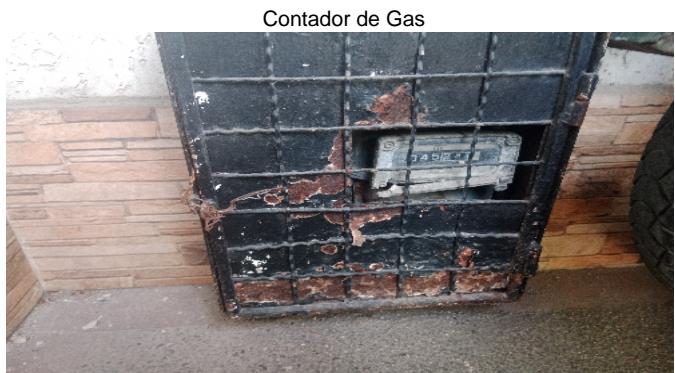
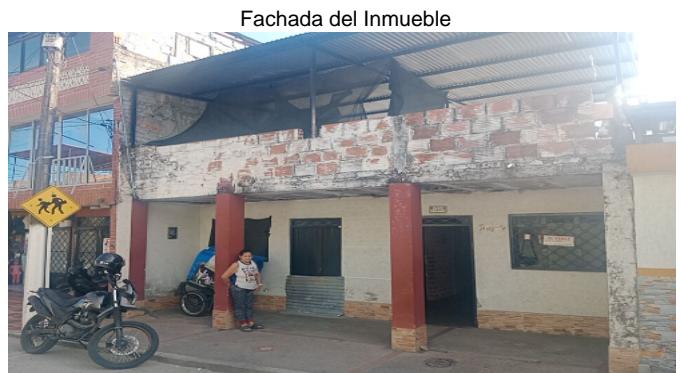
| <b>Observación</b> | Acabados en regular estado de conservación y mantenimiento, algunas paredes estucadas y pintadas, baño enchapado sin división, cocina sencilla sin mueble, no cuenta con puertas internas, puerta exterior y ventanas exteriores en aluminio con su respectivo vidrio, pisos en cemento liso, cuenta con terraza cubierta en estructura metálica y teja metálica. |
