AVALÚOS - CONSTRUCTORA - INTERVENTORÍA
Informe de Valuación de un Inmueble de uso Vivienda Urbano

Fecha del avalúo	Fecha de visita
	30/01/2025
Dirigido a	Caja Promotora de Vivienda Militar y de Policía
Dirección	KR 97F 42A 25 SUR
Barrio	Rivera
Ciudad	Bogotá D.C.
Departamento	Cundinamarca
Propietario	AGUILAR GAMBOA LUIS ALFONSO Y OTRO

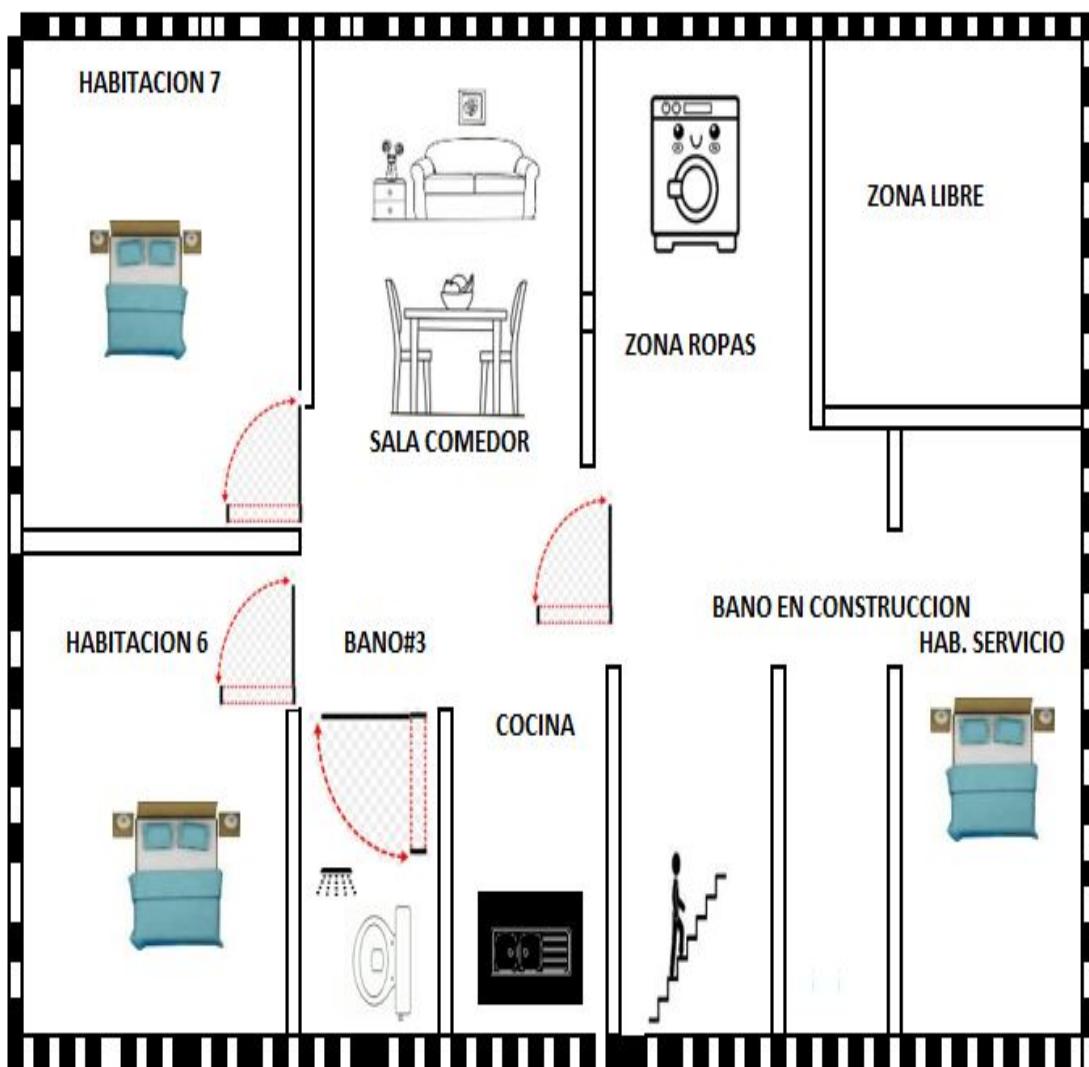
TERCER PISO

AREA TOTAL DE LA CONSTRUCCION DEL 3ER PISO :70,185Mt2

BARRIO RIVERA LOCALIDAD KENEDY BARRIO CATASTRAL EL JAZMIN UPZ PATIO BONITO
KR 97F 42A 25 SUR

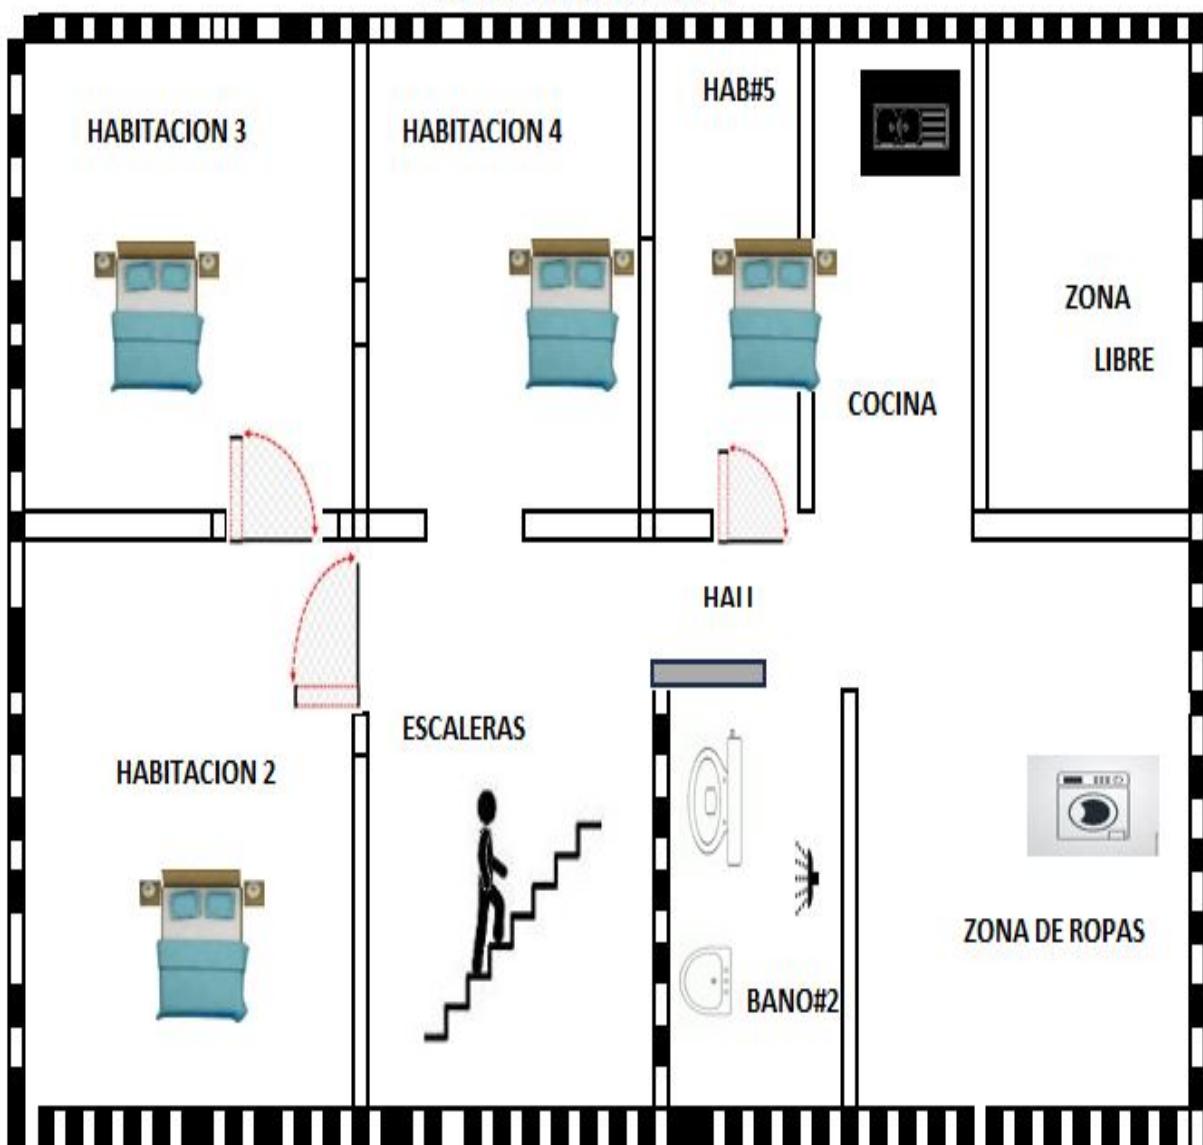
SEGUNDO PISO

AREA TOTAL DE LA CONSTRUCCION 2DO PISO :70,185Mt²

BARRIO RIVERA LOCALIDAD KENEDY BARRIO CATASTRAL EL JAZMIN UPZ PATIO BONITO
KR 97F 42A 25 SUR

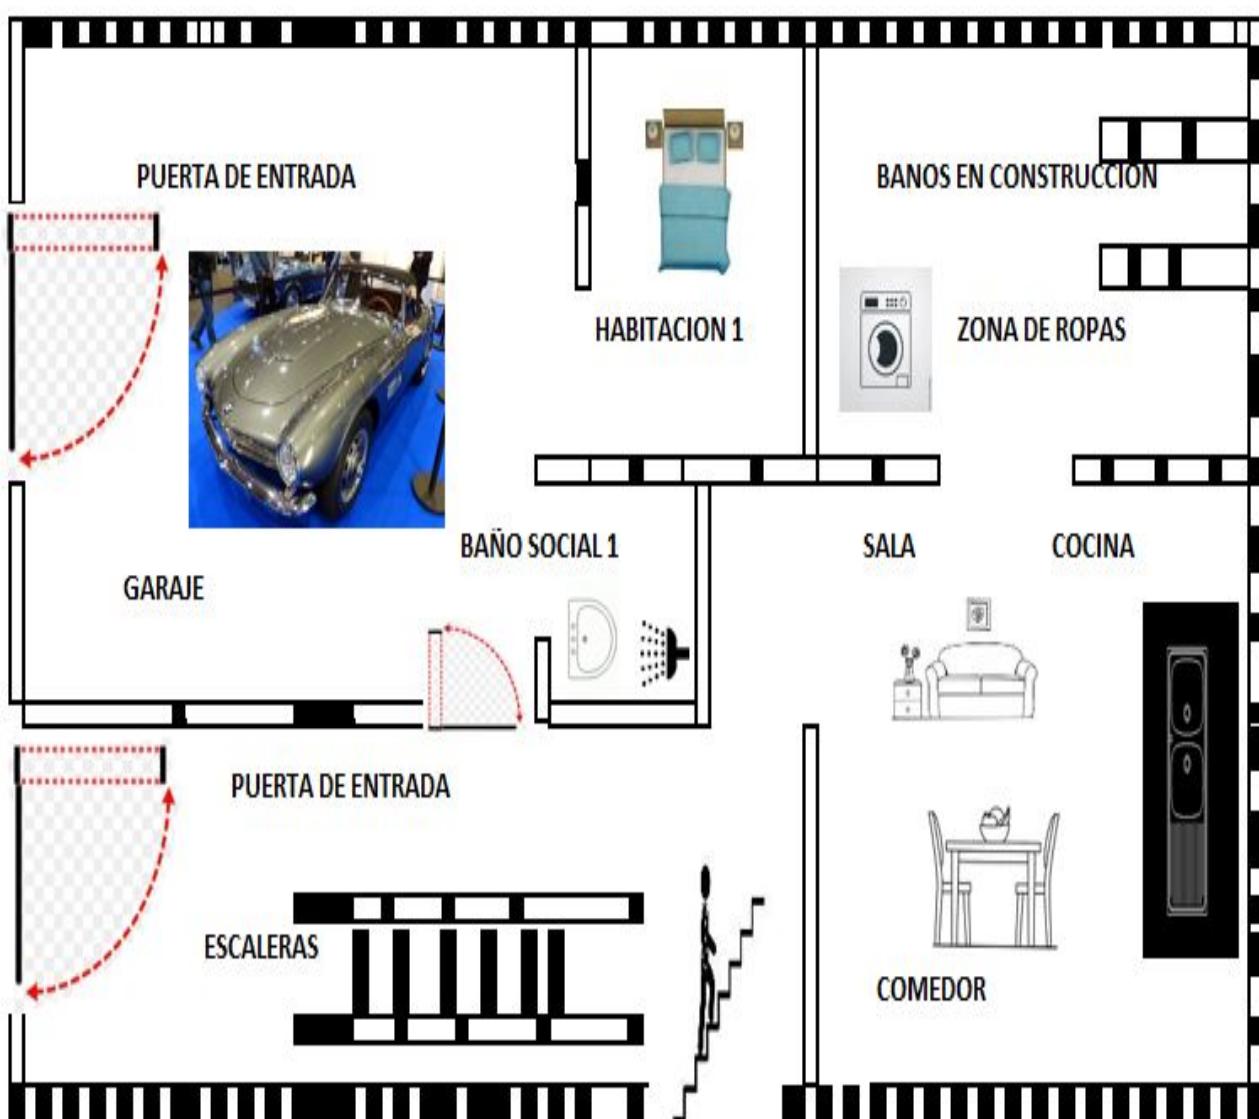
PRIMER PISO

AREA CONSTRUIDA 1ER PISO: 63Mt²

BARRIO RIVERA LOCALIDAD KENEDY BARRIO CATASTRAL EL JAZMIN UPZ PATIO BONITO
KR 97F 42A 25 SUR

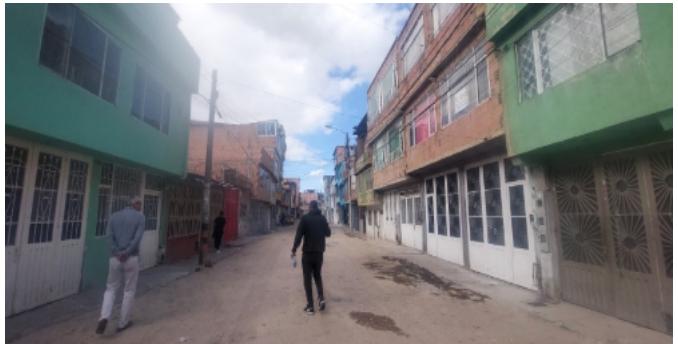
Vía frente al inmueble

IMPACTO AMBIENTAL					
Aire	NO	Basura	NO	Inseguridad	NO
Ruido	NO	Aguas	NO	Otro	NO
Observación:	Se tiene la vía de acceso destapada, le falta mantenimiento
