**AVALÚOS - CONSTRUCTORA - INTERVENTORÍA**  
**Informe de Valuación de un Inmueble de uso Vivienda Urbano**

<b>Fecha del avalúo</b>		<b>Fecha de visita</b>	30/01/2025
<b>Dirigido a</b>	Caja Promotora de Vivienda Militar y de Policía		
<b>Dirección</b>	KR 97F 42A 25 SUR		
<b>Barrio</b>	Rivera		
<b>Ciudad</b>	Bogotá D.C.		
<b>Departamento</b>	Cundinamarca		
<b>Propietario</b>	AGUILAR GAMBOA LUIS ALFONSO Y OTRO

**FINAL DEL INFORME AVALÚO LRCAJA-1030543935**

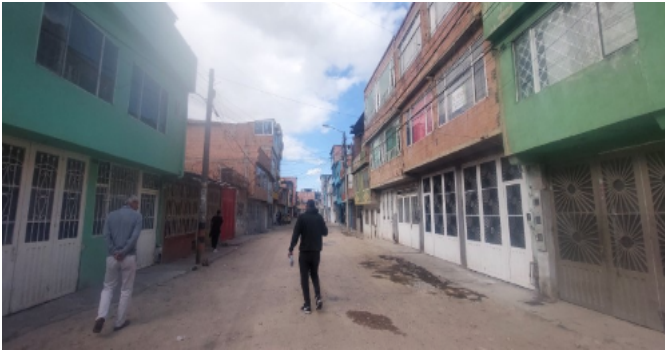
IMPACTO AMBIENTAL					
Aire	NO	Basura	NO	Inseguridad	NO
Ruido	NO	Aguas	NO	Otro	NO
Observación:	Se tiene la vía de acceso destapada, le falta mantenimiento.

Vía frente al inmueble

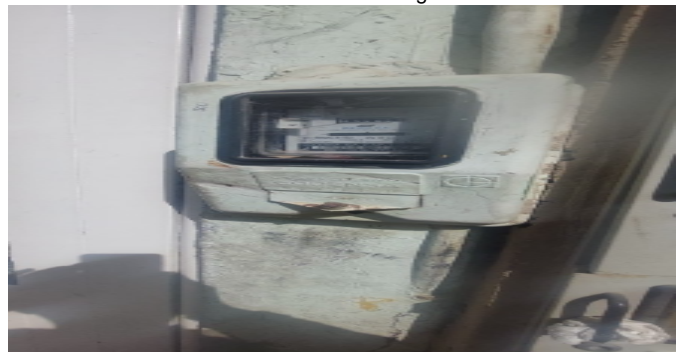
La casa solo tiene un contador de luz, de agua y de gas para los tres apartamentos, siendo estrato 2 la vivienda

Contador de Energia

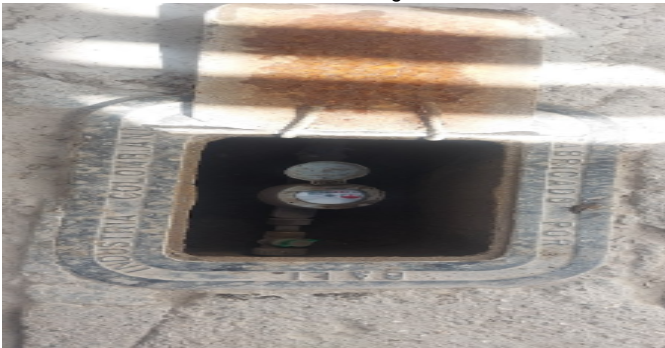
Contador de Agua

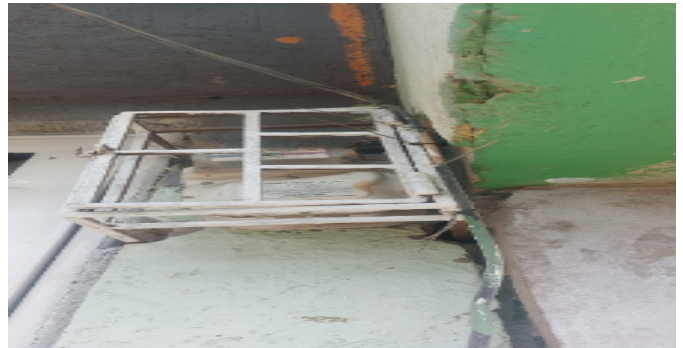
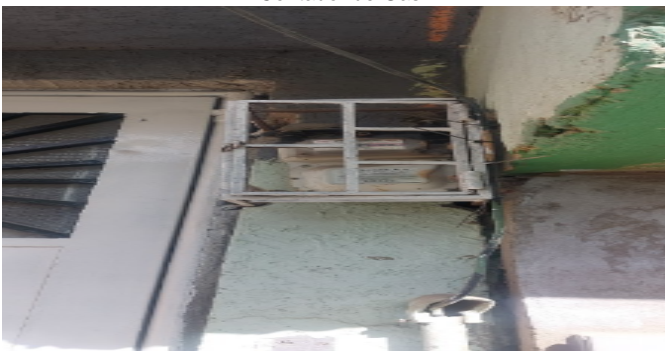
Contador de Gas

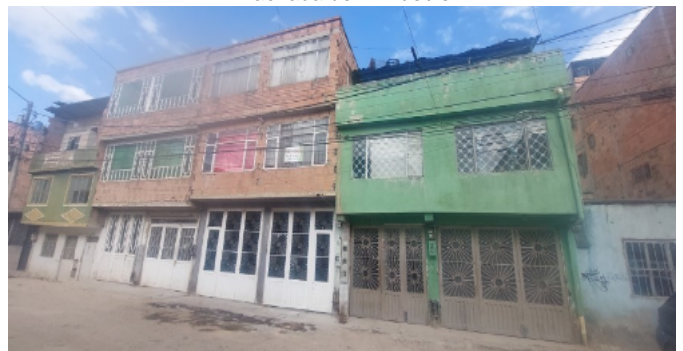
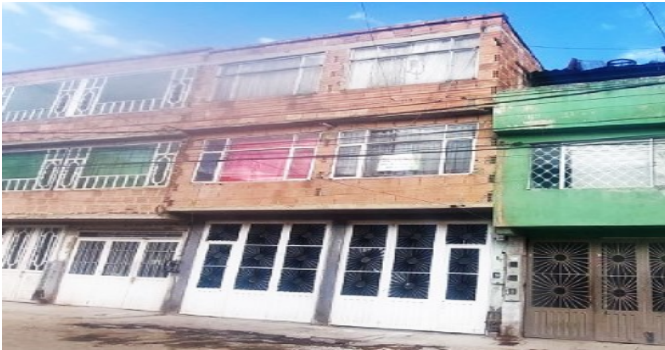
Fachada del Inmueble

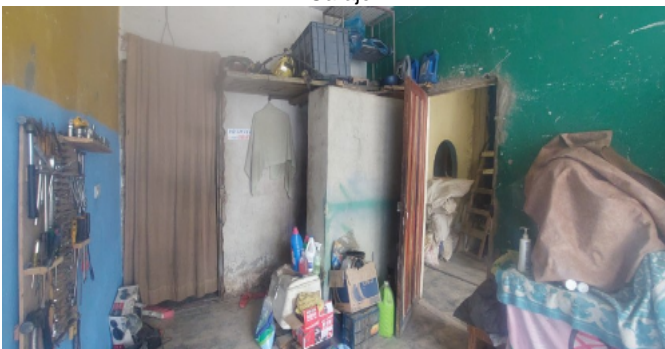
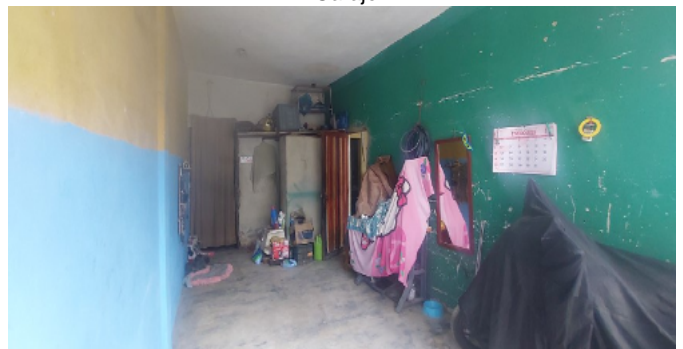
Observación	En la actualidad el predio tiene un garaje con su puerta metálica que da al exterior.
-------------	---

Garaje
