**AVALÚOS - CONSTRUCTORA - INTERVENTORÍA**  
**Informe de Valuación de un Inmueble de uso Vivienda Urbano**

Fecha del avalúo	Fecha de visita	19/03/2025
Dirigido a	Caja Promotora de Vivienda Militar y de Policía	
Dirección	KR 24 B # 11 D - 17	
Barrio	Torcoroma	
Ciudad	Baranoa	
Departamento	Atlantico	
Propietario	SIERRA BARROS YOJAIDA

Atendiendo su amable solicitud, adjunto a la presente le estamos enviando el informe de Valuación correspondiente al Valor de Mercado del bien inmueble de propiedad de **SIERRA BARROS YOJAIDA** ubicado en la KR 24 B # 11 D - 17 Torcoroma, de la ciudad de Baranoa.

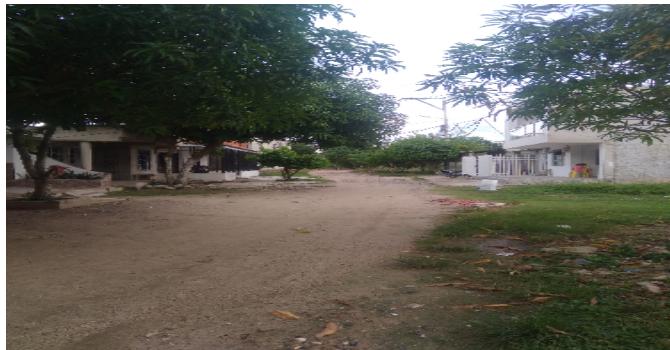
EQUIPAMIENTO			VIAS, ANDENES Y SARDINELES		
	Nivel	Nivel Distancia		Sector	Conservación
Zonas recreativas	Bueno	mas de 500	Andenes	NO	No hay
Áreas verdes	Bueno	mas de 500	Sardineles	NO	No hay
Estacionamiento	Bueno	mas de 500	Vías pavimentadas	NO	No hay
Asistencial	Bueno	mas de 500	Tipo de vía	Sin pavimentar	
Escolar	Bueno	mas de 500			
Comercial	Bueno	100-200

Vía frente al inmueble

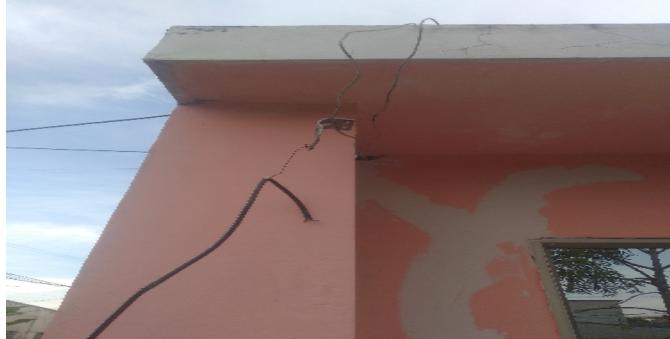
<b>Tipo Inmueble</b>	Casa	<b>Tipo subsidio</b>	VIP Vivienda Interes Prioritario	<b>Sometido a PH</b>	No
<b>Observación</b>	<p><b>Inmueble ubicado en:</b> KR 24 B # 11 D - 17, Urbanizacion Torcoroma, del Municipio de Baranoa, Atlantico.</p> <p><b>Al inmueble se llega así:</b> Por la Via La Cordialidad, tomando la via Baranoa - Sabanalarga, tomando la Carera 25.</p> <p>Cuenta con servicios públicos (agua, energía y gas), contadores instalados y funcionales. (Nota: Medidor electrico no instalado)</p>

Contador de Energia

El inmueble es NO FAVORABLE para Caja Promotora de Vivienda Militar y de PolicÃa Modelo 8-14. 1- La nomenclatura fÃsica encontrada en la visita no coincide con la nomenclatura del certificado de libertad y tradiciÃn. 2-El inmueble no tiene contador de luz instalado en el momento de la visita. Se recomienda subsanar estas dos anotaciones para su favorabilidad.

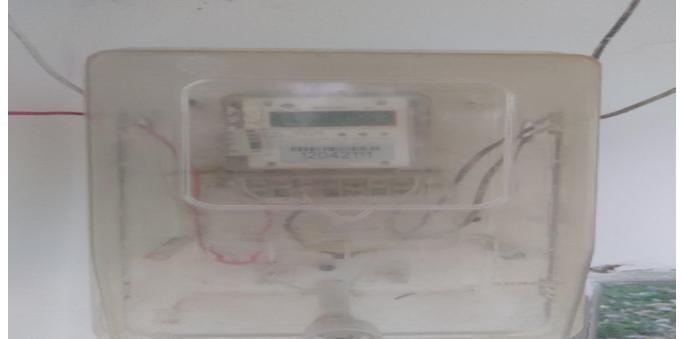
Contador de Energia

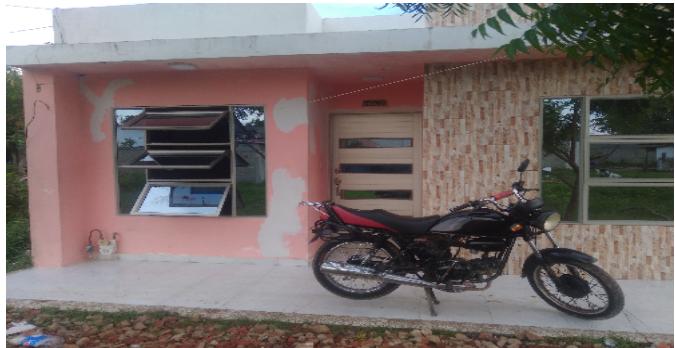
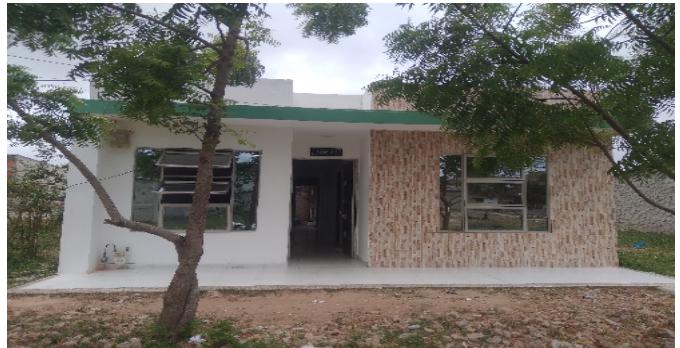
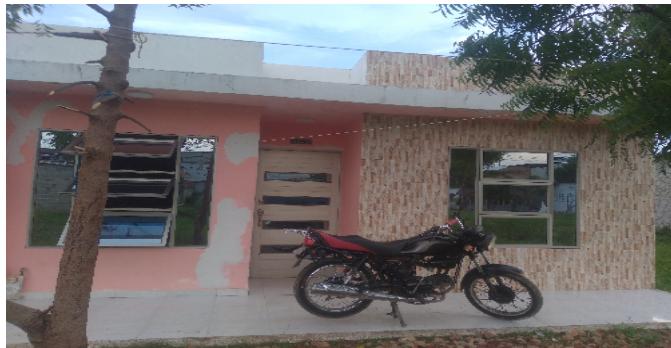
<b>Estado de la conservación</b>	Bueno	<b>Estructura</b>	Tradicional	<b>Estructura reforzada</b>	NO
<b>Material construcción</b>	Bloque	<b>Tipo estructura</b>	Mampostería Confinada		
<b>Daños por Sismos</b>	NO	<b>Ajustes sismos resistentes</b>	NO	<b>Cubierta</b>	teja de fibrocemento
<b>Fachada</b>	pañete y pintura	<b>Ancho fachada</b>	6-9 metros	<b>Irregularidad planta</b>	No
<b>Irregularidad altura</b>	No	<b>Tipología vivienda</b>	Casa Continua	<b>Otro tipología vivienda</b>	
<b>Año construcción</b>	2001	<b>Edad Inmueble</b>	23 años	<b>Vida útil</b>	100 años
<b>Estado construcción</b>	Usada	<b>%Avance</b>	100%		
<b>Licencia construcción</b>	No aporta				
<b>Observación</b>	<p>Estructura en aparente buen estado de conservación en el momento de la visita, no se observa grietas o fallas a simple vista.</p> <p>La presente tasación no constituye un dictamen estructural, de cimentación o de cualquier otra rama de la ingeniería civil o la arquitectura, por lo tanto, no puede ser utilizado para fines relacionados con esas ramas; ni se asume responsabilidad por vicios ocultos u otras características del inmueble.</p>

Fachada del Inmueble

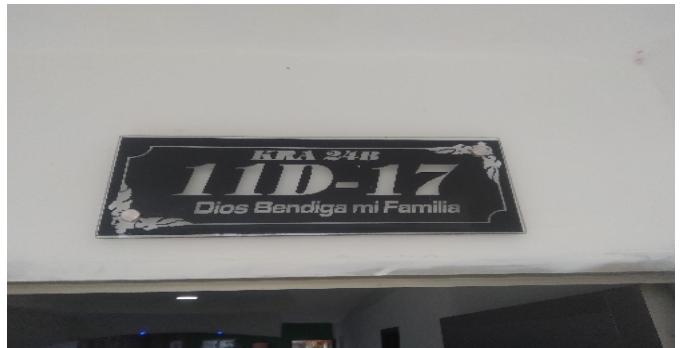
Nomenclatura

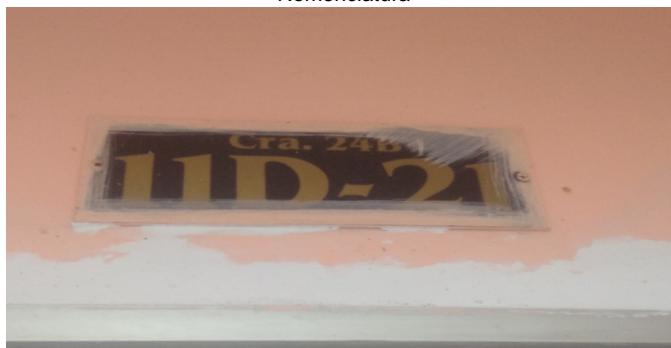
Nomenclatura

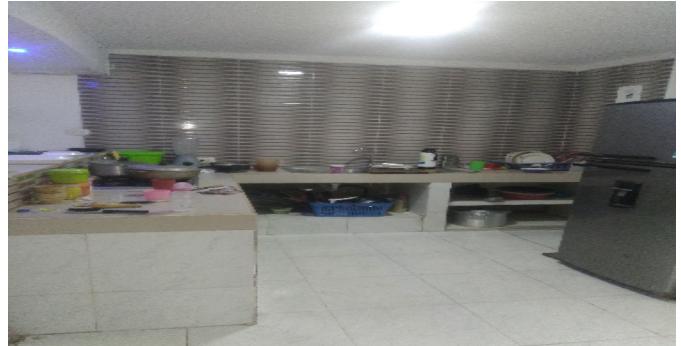
Observación	Acabados en aparente buen estado de conservación y mantenimiento en el momento de la visita. Pisos en baldosas de cerámica. Baño enchapado de cerámica en pisos y paredes, aparatos sanitarios en buen estado de conservación. Mampostería en bloque, pañete y pintura, cocina enchapada en baldosa de cerámica en pisos y paredes, mesón enchapado en cerámica. Puerta principal metálica y habitaciones en madera. Ventanas en aluminio y vidrio.
-------------	--

Cocina

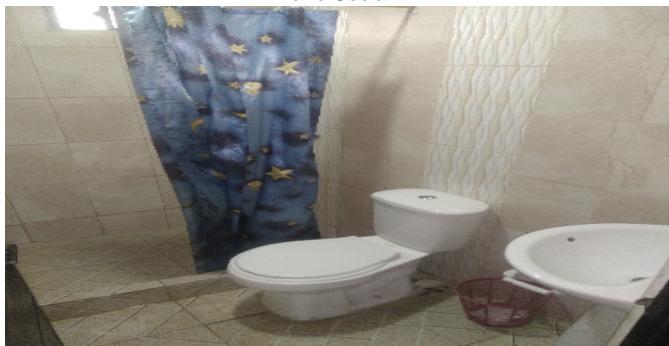
Baño Social 1
