**AVALÚOS - CONSTRUCTORA - INTERVENTORÍA**  
**Informe de Valuación de un Inmueble de uso Vivienda Urbano**

Fecha del avalúo	Fecha de visita
	24/07/2025
Dirigido a	Caja Promotora de Vivienda Militar y de Policía
Dirección	CL 34A 18-49 BR LA FUENTE
Barrio	La Fuente
Ciudad	Tunja
Departamento	Boyaca
Propietario	VICTOR MANUEL RODRIGUEZ RODRIGUEZ

**Dirección:** CL 34A 18-49 BR LA FUENTE | La Fuente | Tunja | Boyaca

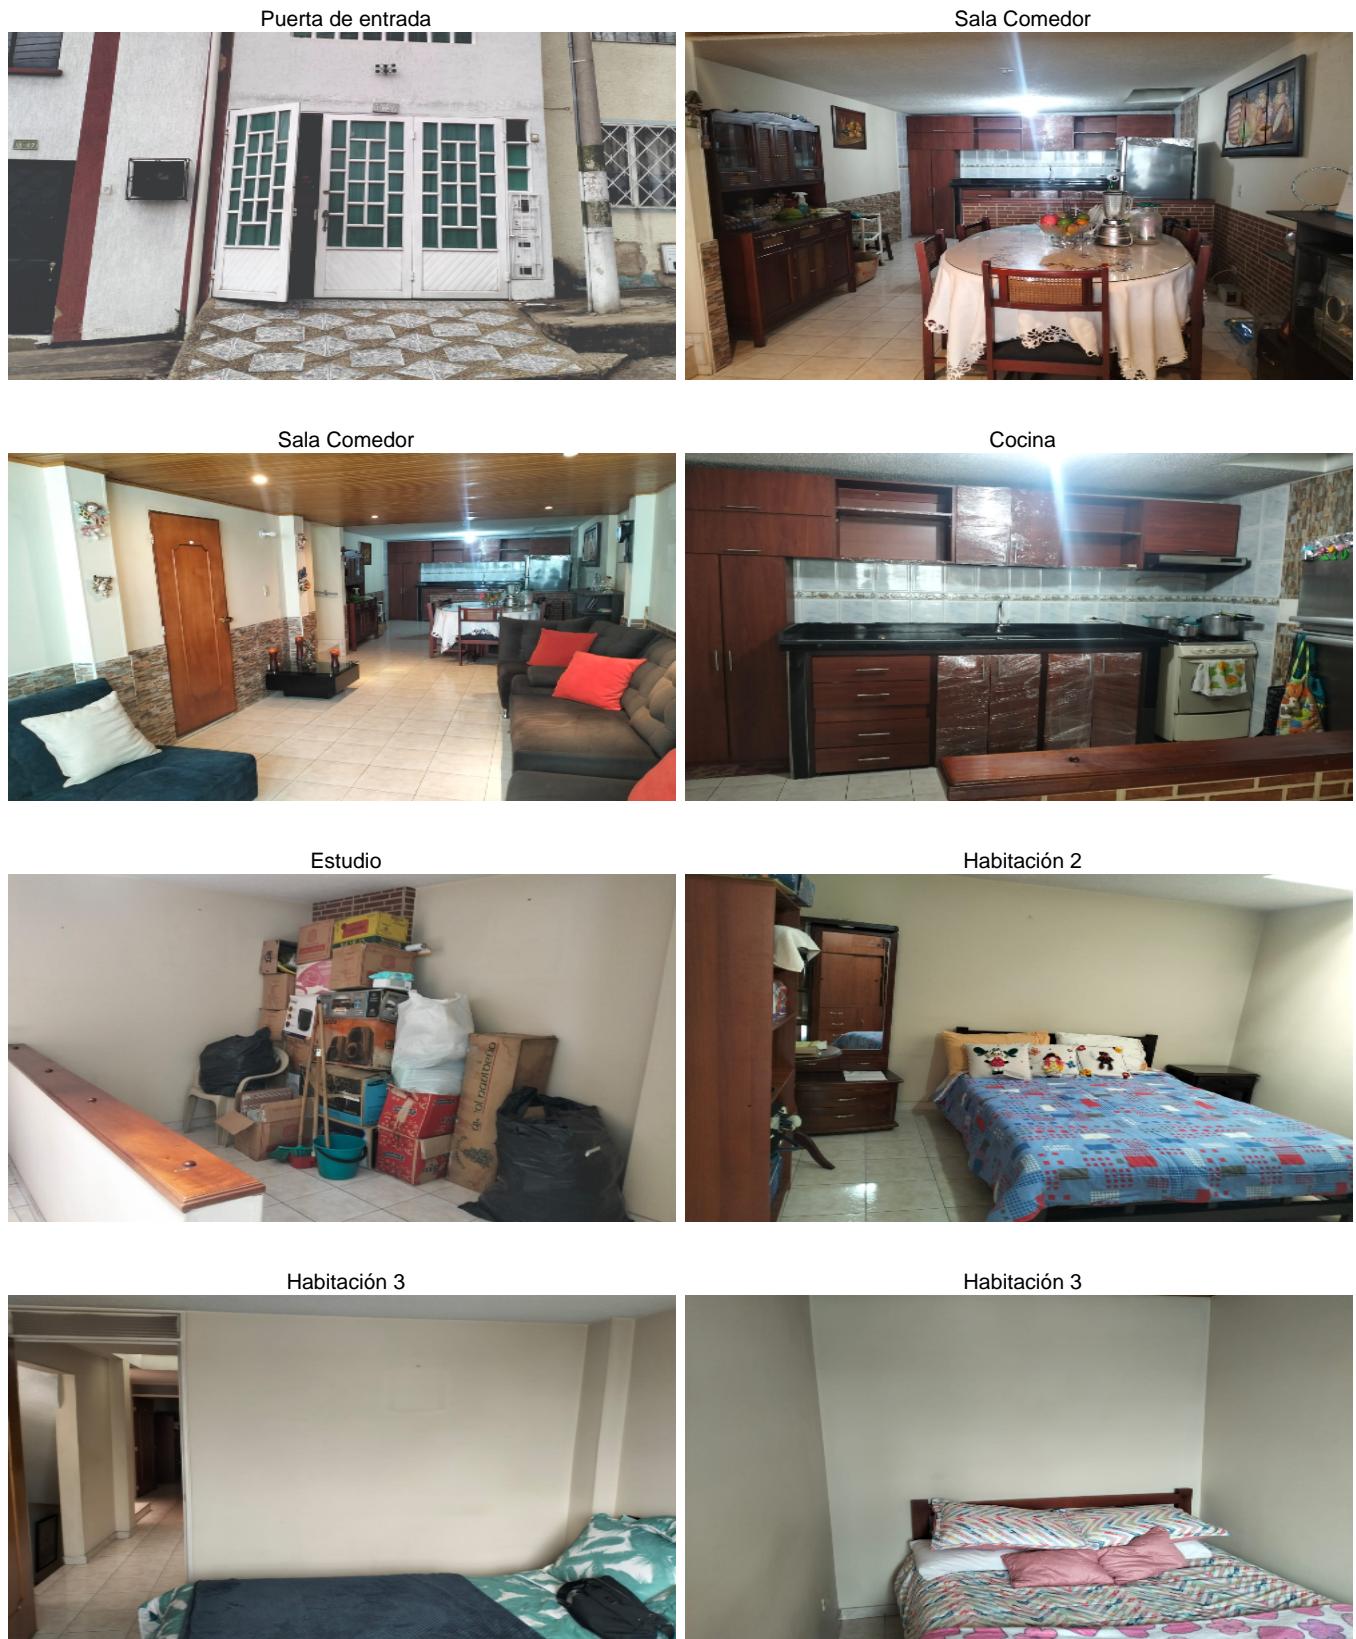
Baño Social 1

Observación	Pisos en cerámica, cocina integral con mesón en granito, muebles en madera, muros y pisos enchapados en cerámica, baño auxiliar enchapado, pisos y muros en enchapados en cerámica, baño general enchapado en cerámica con división en vidrio templado.
-------------	---
