INFORME DE AVALUO LRCAJA-1087128002

RESUMEN EJECUTIVO		ANTECEDENTES	
CLIENTE	ELVIN CORREA MONTAÑO	FECHA VISITA	17/12/2025
NIT / C.C CLIENTE	1087128002	FECHA INFORME	22/12/2025
DIRECCIÓN	CL 2 NORTE # 49 - 33 LT Y CASA URB LOMAS DE COMFACAUCA	DIRIGIDO A	Caja Promotora de Vivienda Militar y de Policía
SECTOR	Urbano	EDAD (AÑOS)	17 años
BARRIO	LOMAS DE COMFACAUCA	REMODELADO	
CIUDAD	Popayán	OCCUPANTE	Desocupado
DEPARTAMENTO	Cauca	TIPO DE INMUEBLE	Casa
PROPOSITO	Modelo 8-14	USO ACTUAL	Vivienda
TIPO AVALUO	valor comercial		
VALUADOR	FRANCIA MARIETA CABRERA TEJADA		
IDENTIFICACIÓN	34571272

CL 2 NORTE # 49 - 33 LT Y CASA URB LOMAS DE
COMFACAUCA | LOMAS DE COMFACAUCA | Popayán | Cauca

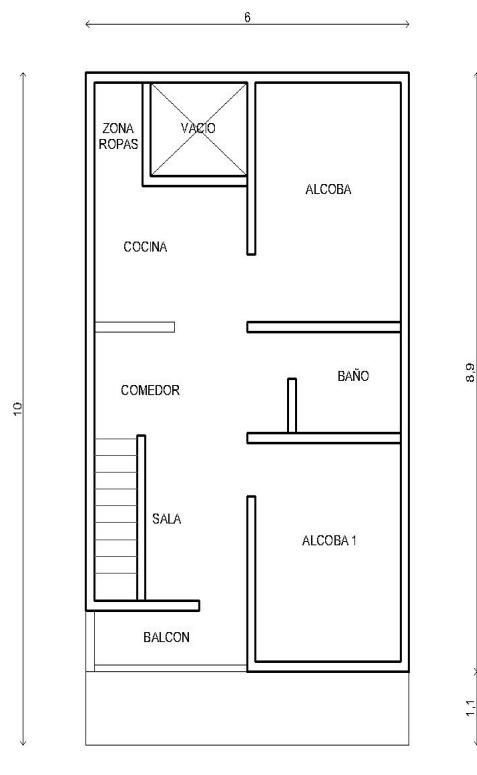
PLANTA SEGUNDO PISO

Distribución del inmueble: el inmueble consta de dos pisos, en Primer piso cuenta con sala, comedor, cocina, zona de ropa, dos alcobas IGUAL EL SEGUNDO PISO.

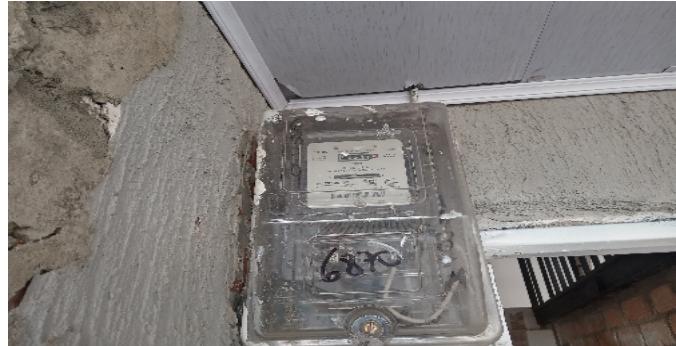
Contador de Energia

Características adicionales: El inmueble objeto de avalúo cuenta con servicios públicos (agua, energía y gas); los contadores instalados son independientes, funcionales y exclusivos.

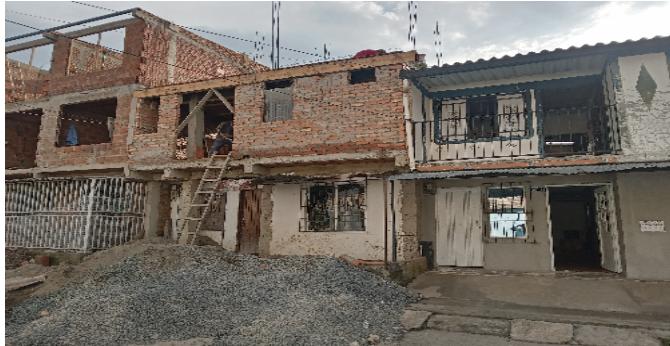
Inmueble Colindante

Vecino colindante se está construyendo en segundo y tercer piso

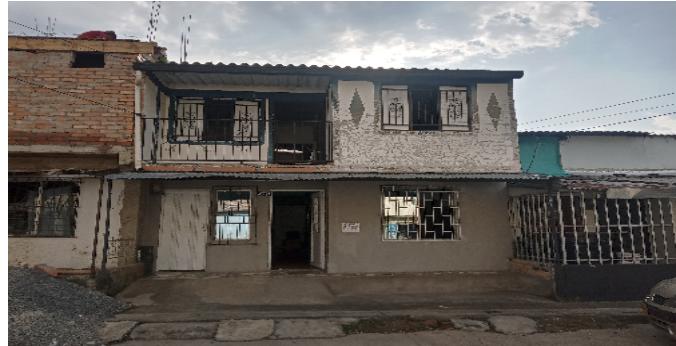
Fachada del Inmueble

Ajuste sismo resistente	NO
Cubierta	teja de fibrocemento
Fachada	pañoete y pintura
Ancho Fachada	6-9 metros
Irregularidad Planta	No
Irregularidad Altura	No
Tipología Vivienda	Casa Continua
Año de Construcción	2008

Estructura en aparente buen estado de conservación en el momento de la visita, no se observa grietas o fallas a simple vista.
